# 勝浦市学校施設の長寿命化計画

令和2（2020）年3月

勝 浦 市

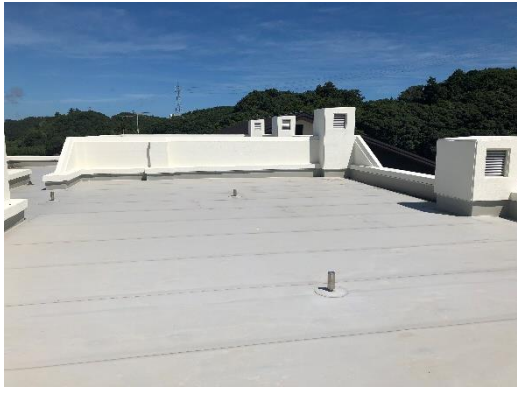
| A | B |
|---|---|
| <p>上野小学校 校舎の屋上<br/>シート防水である。きれいに保たれている。</p> | <p>学校給食センター 2階上部の陸屋根<br/>シート防水である。</p> |

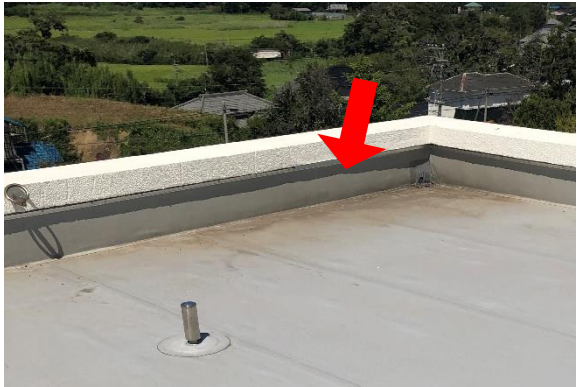
| A | B |
|---|---|
| <p>同上 校舎の屋上<br/>雨水が溜まり、蒸発した跡が残っており、今後は注意が必要。排水口に土汚れが堆積している。</p> | <p>同上<br/>排水口周りに草が生えているのが目立つ。</p> |

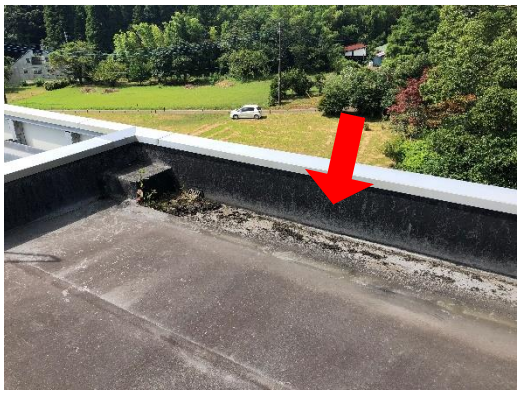
| A | B |
|---|---|
| <p>【調査時のポイント】ー屋根・屋上ー</p> <ul style="list-style-type: none"> <li>● 陸屋根は、勾配屋根に比べて雨漏りの危険性が高い。</li> <li>● アスファルト防水（保護工法、露出工法）は、外観の目視のみでは、防水層の劣化状況はわからない。</li> <li>● シート防水の場合、防水シートが捲れたり、剥がれたりしていれば、雨漏りしている可能性が高い。</li> <li>● ただし、外観のみでは分からない場合もあり、いずれの防水工法の場合も、屋上の直下階の天井に雨漏りが無いのか、確認する必要がある。</li> <li>● 屋上の排水口の詰まりは、雨漏りに直結する。調査時点で雨漏りしていなくても、直ちに詰まりを除去する必要がある。</li> </ul> | <p>同上<br/>排水口に土が多量に堆積している。</p> |

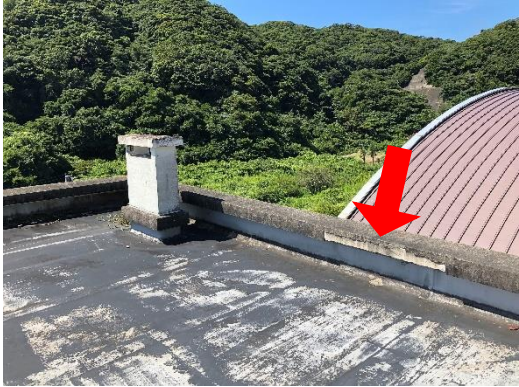
| C | D |
|---|---|
| <p>興津小学校 校舎の屋上<br/>パラペット内側のモルタルが剥落している。</p> | <p>豊浜小学校 校舎の屋上<br/>シート防水が完全に捲れ上がっている。</p> |

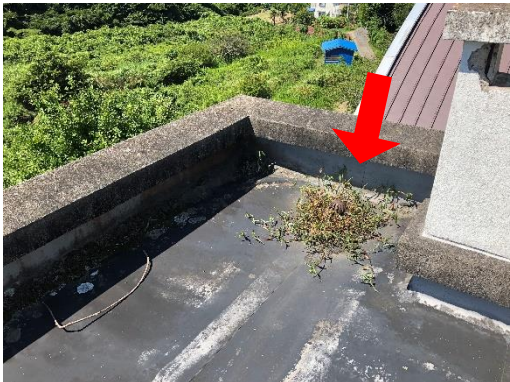
| C | D |
|---|---|
| <p>同上<br/>排水口に土が溜まり、草が繁茂し、完全に詰まっている。<br/>雨水が溜まり、雨漏りに繋がる危険が高い。</p> | <p>同上<br/>シート防水がめくれ、排水口に草が生えている。<br/>下階の天井では雨漏りしている。</p> |

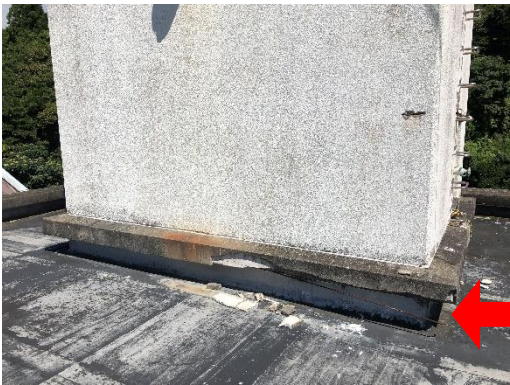
| C | D |
|---|---|
| <p>同上 塔屋下部 防水立ち上がりのアゴの部分のコンクリートが割れて崩壊し、鉄筋が脱落している。塔屋の壁面にも爆裂があり、鉄筋が露出している。</p> | <p>同上<br/>シートが完全に剥がれて、全く防水層が無い部分が存在する。<br/>水溜まりの跡もある。</p> |

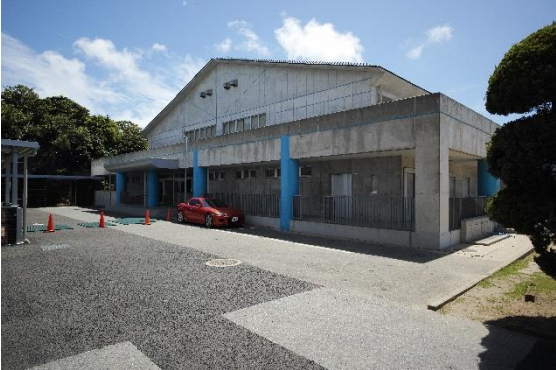
| A | B |
|---|---|
| <p>勝浦中学校 屋内運動場</p> <p>きれいな状態に保たれている。目立つクラックは無い。</p> | <p>勝浦小学校 校舎</p> <p>打ち継ぎ目地に汚れとシールの劣化がある。</p> |

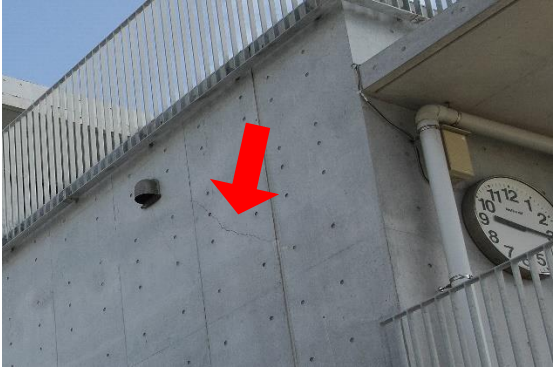
| A | B |
|---|---|
| | <p>勝浦小学校 校舎</p> <p>2 階外壁校庭側上部にクラックがある。</p> |

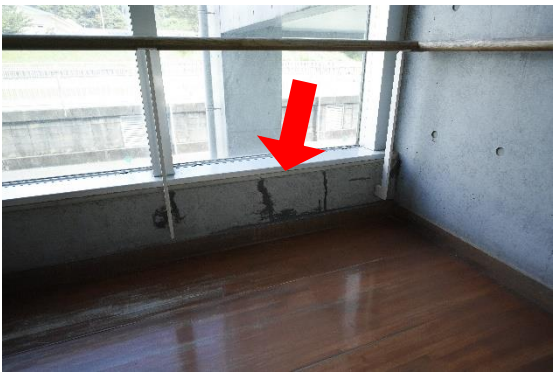
| A | B |
|---|---|
| | <p>勝浦小学校 校舎 校庭と反対側のガラスカーテンウォール(階段室)の下部(床周り)に雨漏りの跡がある。内部コンクリート面のクラックから水が染み出たようである。シールで留めてある。</p> |

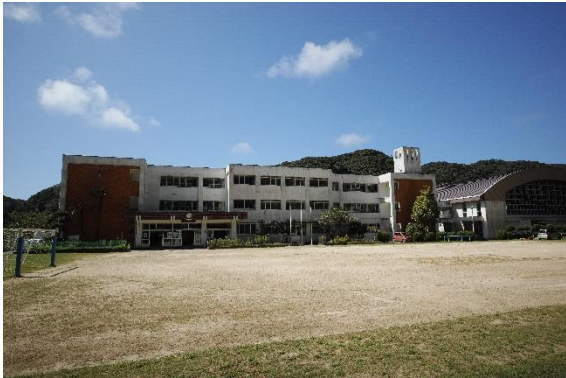
| C | D |
|---|---|
| <p>興津小学校 校舎の外壁<br/>躯体が劣化し、いくつかの損傷箇所（亀裂、はく落）が目視できる。</p> | <p>上野小学校 プール専用附属室<br/>下部が雨水などの影響で風化し、表面のモルタルが剥がれるなど、劣化・崩壊が始まっている。</p> |

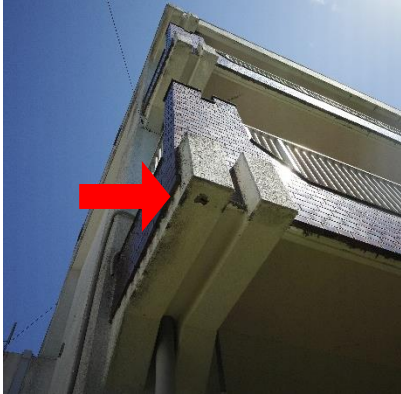
| C | D |
|---|---|
| <p>同上<br/>コンクリートが剥落し、鉄筋が見えているところがあるが、鉄筋が内部で錆び、膨張したことが原因と考えられる。</p> | |

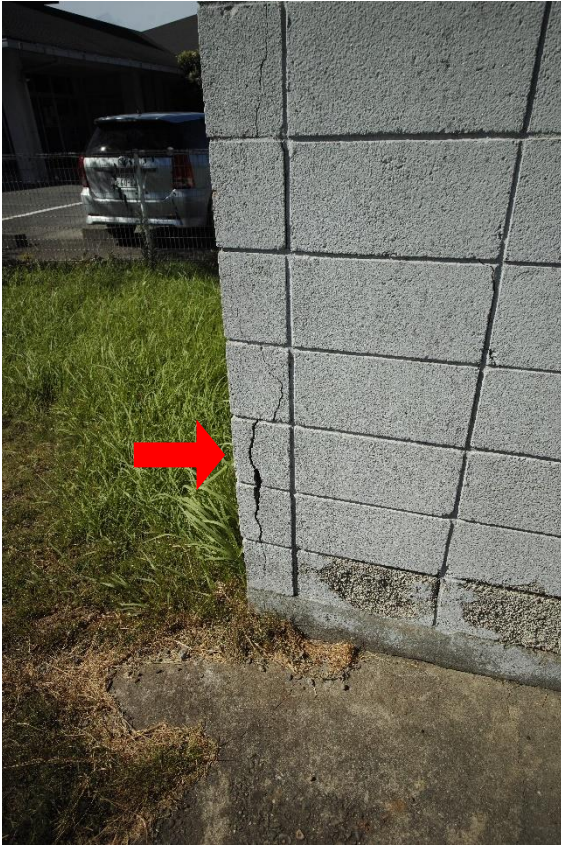
| C | D |
|---|---|
| <p>同上<br/>外部天井（ベランダ下）の躯体亀裂から雨水が滲み出た形跡がある。</p> | <p>同上<br/>外壁角が割れ、壁が崩壊しつつある。開口部周りの劣化も著しい。</p> |

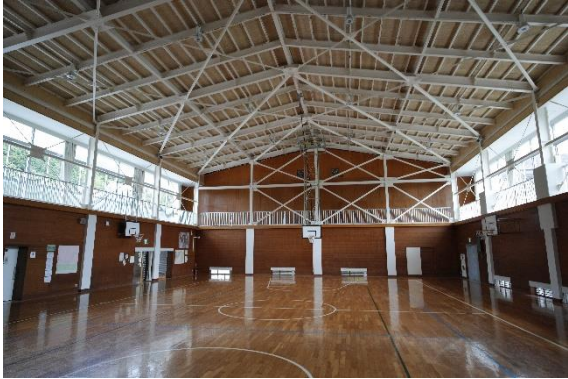
| A | B |
|---|---|
| <p>総野小学校 体育館<br/>何かをぶつけた損傷や経年劣化はあるが、全体としてきれいにメンテナンスされ、使われている。</p> | <p>勝浦小学校 屋内運動場<br/>壁面の木部などに、経年劣化が見られるが、それほど大きなものではない。</p> |

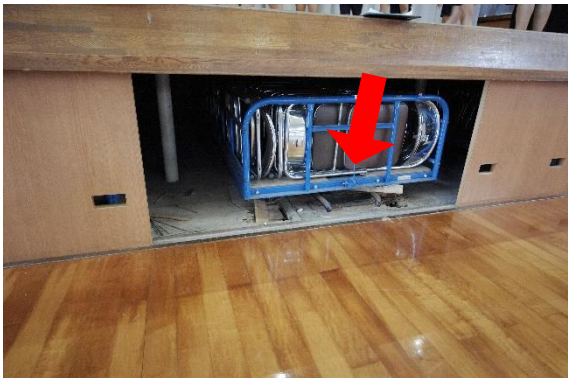
| A | B |
|---|---|
| | <p>同上<br/>ステージ下の椅子格納庫の床が大きく壊れている。早急な修復が必要である。</p> |

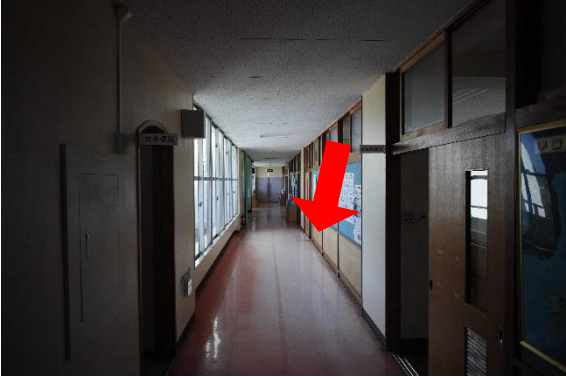
| C | D |
|---|---|
| <p>上野小学校 校舎<br/>きれいに保たれているが、床の長尺塩ビシートが経年劣化で変色している。</p> | <p>総野小学校 体育館渡り廊下<br/>雨漏りと湿気による結露が同時に起きている模様である。屋根面のシート防水が傷んでおり、そこからの雨漏りが生じている模様である。</p> |

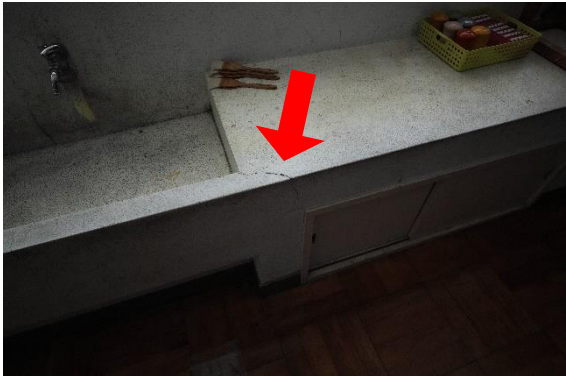
| C | D |
|---|---|
| <p>同上<br/>図工室の流し台にもひびがある。</p> | <p>同上<br/>内部に湿気がこもり、カビが原因の悪臭もある。</p> |

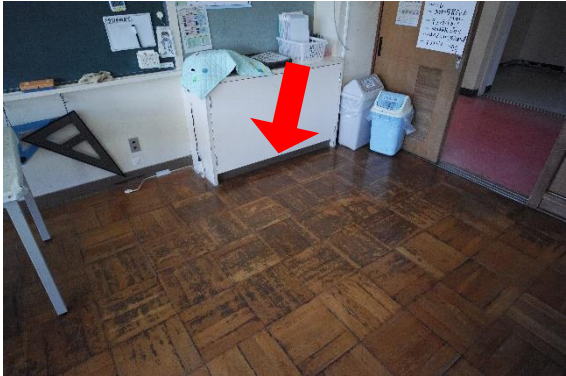
| C | D |
|---|---|
| <p>同上<br/>フローリングにも劣化が見られる。</p> | <p>同上<br/>半地下になっているため、土中の外壁からの漏水も生じている模様である。</p> |

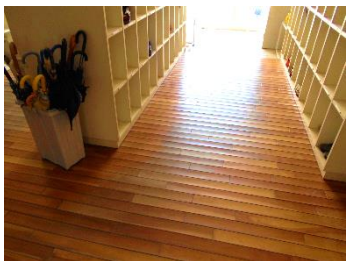
| 変形しつつある床材 | 汚れが目立つ内装（天井） | 汚れが目立つ内装（壁） |

| 変形しつつある床材 | 汚れが目立つ内装（天井） | 汚れが目立つ内装（壁） |
|---|---|---|
| 児童が接する頻度の高い昇降口等の床材は、劣化・損傷の進行が早まる傾向に注意 | 汚れの原因を除去するとともに、清掃、再塗装、張り替え等による更新が望ましい。 | 日常的に目にする内装は、清掃、塗装（汚れが目立たない色等）による美観維持が望ましい。 |

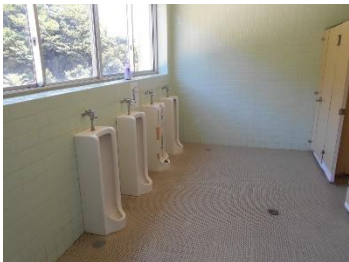
| 変形しつつある床材 | 汚れが目立つ内装（天井） | 汚れが目立つ内装（壁） |
|---|---|---|
| 旧式化したトイレ全般 | 床材の損傷（応急処置済） | 床材の劣化（応急処置済） |

| 変形しつつある床材 | 汚れが目立つ内装（天井） | 汚れが目立つ内装（壁） |
|---|---|---|
| 従来型の湿式清掃に対応するタイル床等は目地に菌が繁殖しやすいことに注意 | フローリングは、特に繋ぎ目付近において変形・損傷しやすいことに注意 | 塩ビシートの割れ・浮き等の経年劣化は、安全面・衛生面・美観を考慮して更新が必要 |
