# 勝浦市個別施設計画

(行政系施設 (本庁舎、庁舎別館))

令和 5 年 3 月

勝浦市

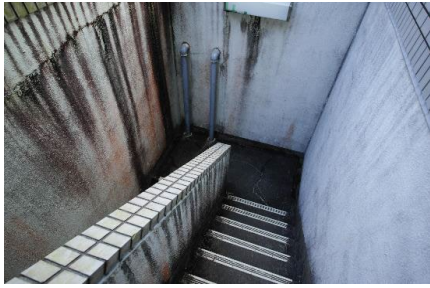
| | コメント | 屋上壁爆裂。 |

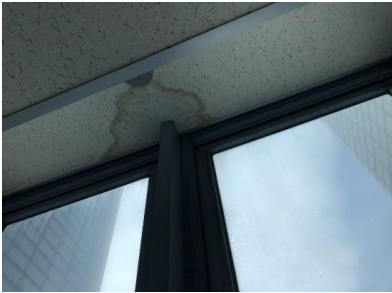
| | コメント | 階段室横窓上部マリオン雨漏り痕。 |

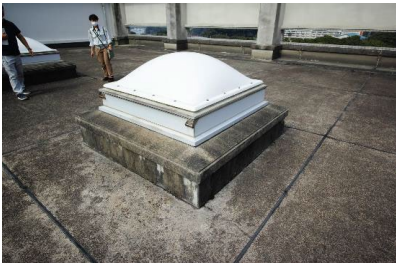
| | コメント | 屋上ポリドーム(下部天井に大規模な雨漏り痕。 |

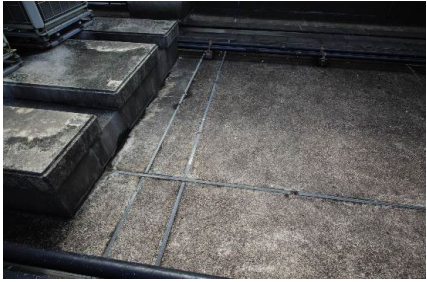
| | コメント | 保護コン目地が劣化。 |

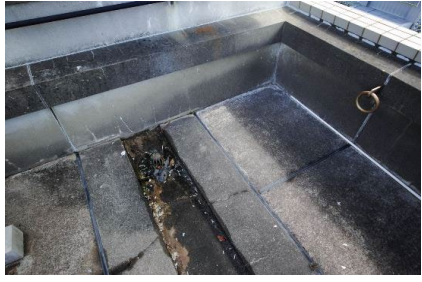
| | コメント | 排水口の詰まり。 |

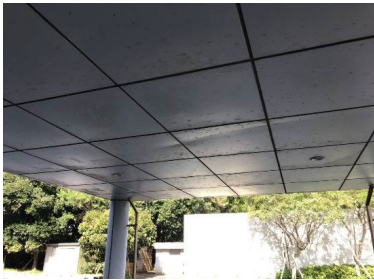
| | コメント | エントランス外部軒天井、下面。錆と変形。 |

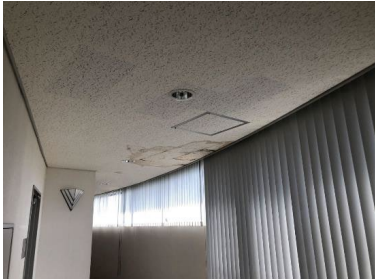
| | コメント | 議場横廊下天井雨漏り痕。 |

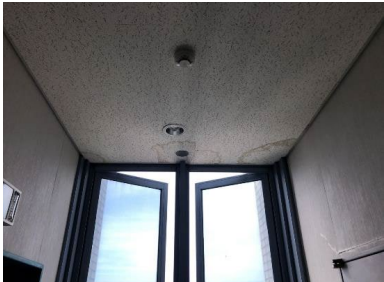
| | コメント | 階段横窓廻り上部雨漏り痕。 |

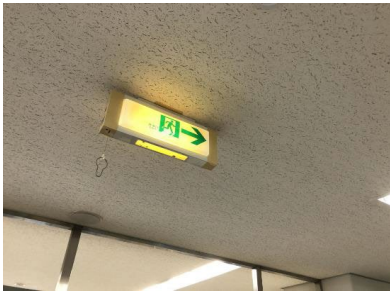
| | コメント | 避難口誘導灯、経年劣化による黄ばみ。 |

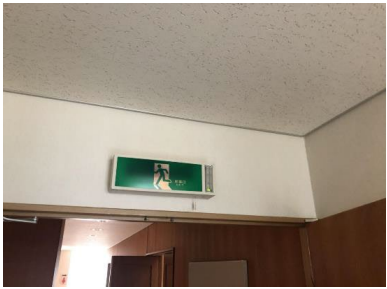
| | コメント | 避難口誘導灯の劣化。 |

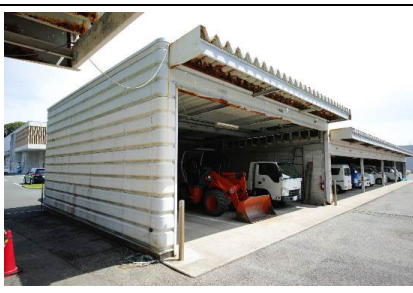
| | コメント | 外壁と軒下の様子。軒裏の錆びが目立つ。 |

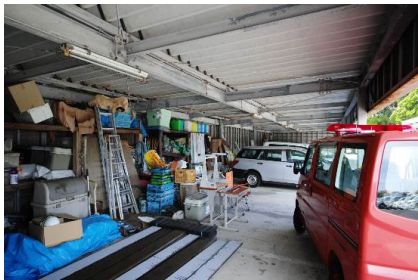
| | コメント | 車庫内部、折板下の断熱材がところどころ剥がれている。 |

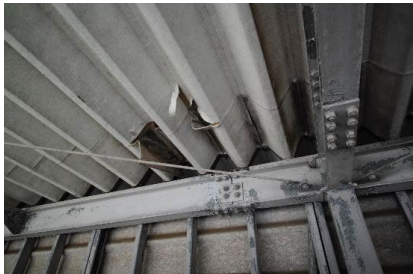
| | コメント | 車庫天井、断熱材が剥がれている。 |

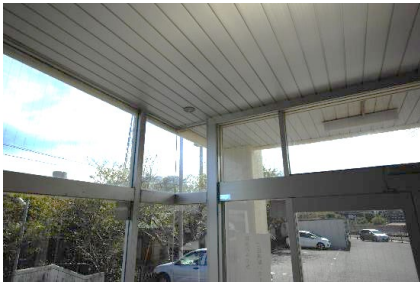
| | コメント | エントランスのアルミサッシと自動ドア、海風で腐食が進んでいる。 |

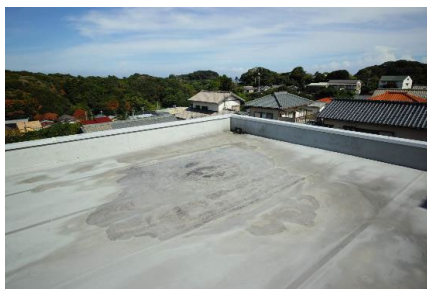
| | コメント | 2 階屋上の水溜まり痕。 |

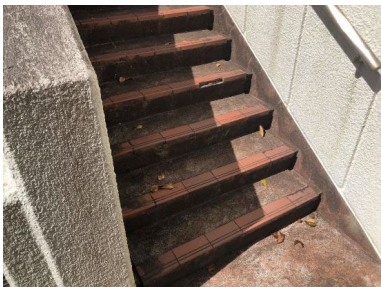
| | コメント | 外部階段、段鼻のタイルに欠落箇所がある。 |

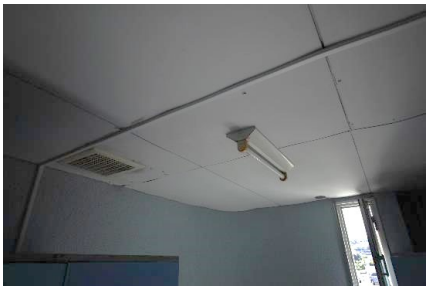
| | コメント | おそらく雨漏りが原因で天井が歪み、塗装が一部剥がれている。 |

- ① 1 階トイレ天井の歪みの修繕（天井仕上げ交換）。天井の雨漏り痕や内壁クラックからの漏水痕の塗装（内部）
- ② ユニットキッチンや便器、洗面台など、給排水衛生機器の交換。外壁の再塗装

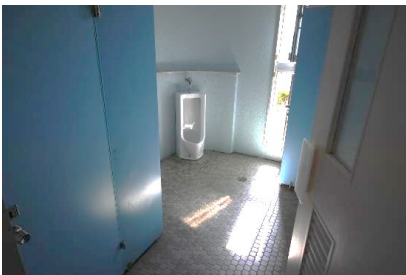
| | コメント | 1階トイレ。大きな不具合の報告はないが、臭気が溜まるなど、経年劣化は進んでいると思われる。 |
