# 勝浦市個別施設計画

(その他建築系公共施設 (旧小学校他))

令和 5 年 3 月

勝浦市

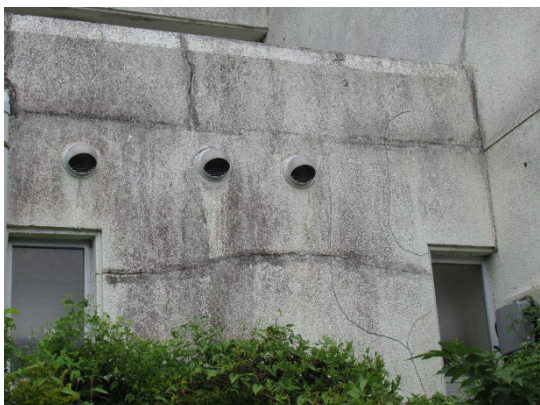
| 1 | 外観 | 2 | 内観 |
|---|---|---|---|
| 3 | 内観 | 4 | 外壁、窓 |

| 1 | 外観 | 2 | 内観 |
|---|---|---|---|
| 図書室 | | ひび | |

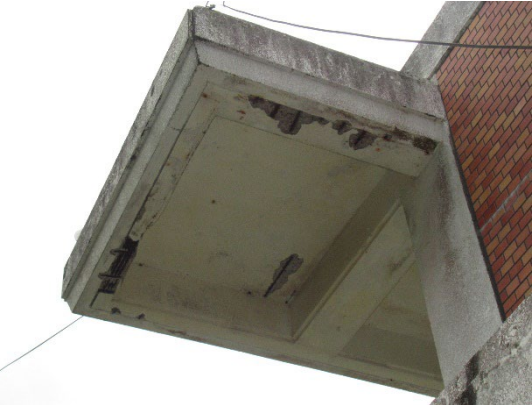
| 9 | 庇 | 10 | 窓台 |

| 部位 | | 劣化度評価結果 | 劣化調査コメント |
|---|---|---|---|
| | 外部雑 | D (早急に対応が必要) | 庇の露筋(広範囲)、窓台の仕上げ(モルタル)剥離あり<br>(写真 No. 9) |

| 露筋 | | 仕上げ剥離 | |

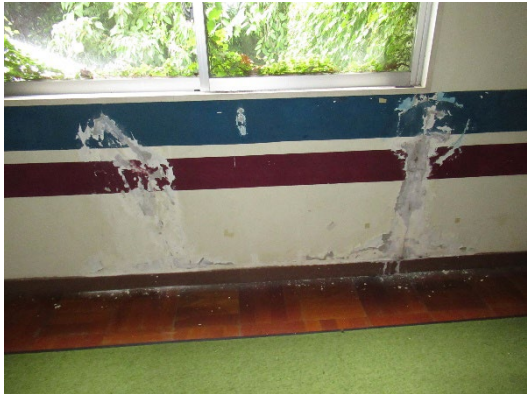
| 11 | 内部（天井） | 12 | 内部（壁） |

| 部位 | | 劣化度評価結果 | 劣化調査コメント |
|---|---|---|---|
| 内部 | | D (早急に対応が必要) | 廊下の天井、壁(窓)付近に漏水あり |

| 漏水 | | 漏水 | |

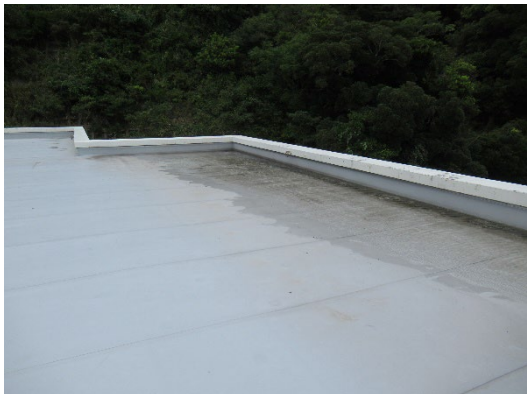
| 11 | 扉（出入口） | 12 | 屋根 |

| 部位 | | 劣化度評価結果 | 劣化調査コメント |
|---|---|---|---|
| | 屋根・屋上 | C (広範囲に劣化) | 屋上に排水不良箇所 (水溜まり) あり<br>(写真 No. 12) |

| 開閉不良 | | 排水不良（水溜まり） | |

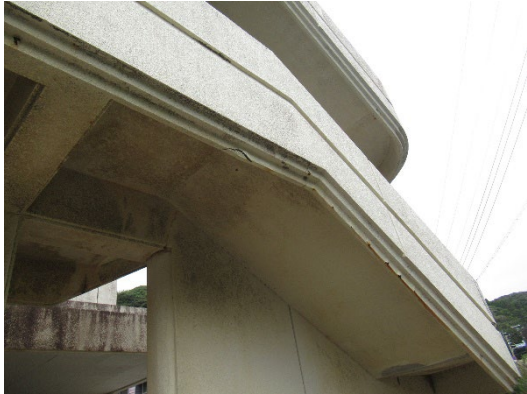
| 13 | 屋外階段 | 14 | 屋外階段（段裏） |

| 部位 | | 劣化度評価結果 | 劣化調査コメント |
|---|---|---|---|
| | 外部雑 | D (早急に対応が必要) | 屋外階段の滑り止めタイルに剥離あり (写真 No. 13)<br>屋外階段の段裏にコンクリートの膨れあり (写真 No. 14)<br>バルコニーの床裏に露筋あり (写真 No. 15)<br>バルコニー屋根に排水不良箇所 (水溜まり) あり (写真 No. 16) |

| 滑り止めタイル剥離 | | — | |

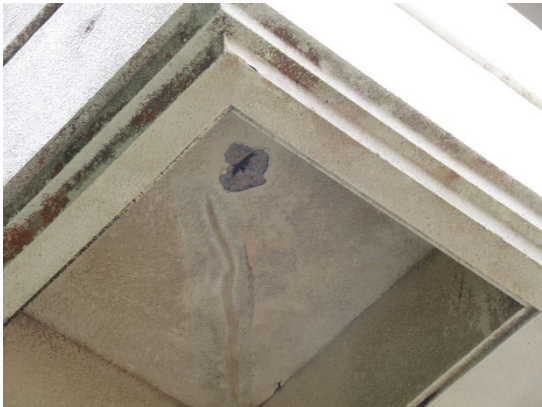
| 15 | バルコニー（床裏） | 16 | バルコニー屋根 |

| 露筋 | | 排水不良（水溜まり） | |

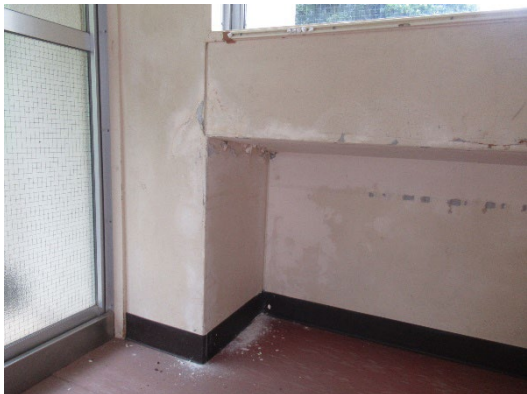
| 17 | 内部（床） | 18 | 内部（壁） |

| 部位 | | 劣化度評価結果 | 劣化調査コメント |
|---|---|---|---|
| 内部 | | C (広範囲に劣化) | 教室のバルコニー出入口付近の床材に隆起あり (写真 No. 17)<br>廊下壁等に塗装の剥離あり (雨水の吹込みの可能性あり) (写真 No. 18) |

| 床材の隆起 | | 塗装の剥離 | |

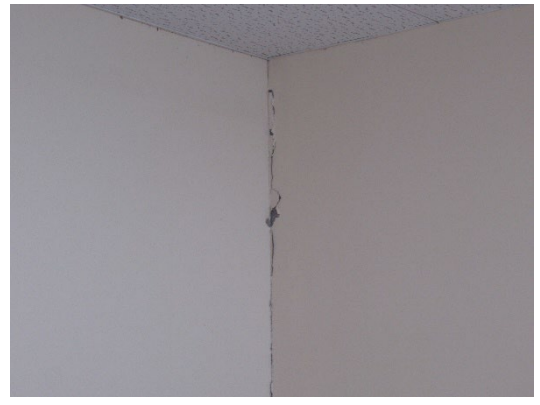
| 5 | 外壁、窓 | 6 | 内部 |

| 部位 | | 劣化度評価結果 | 劣化調査コメント |
|---|---|---|---|
| 内部 | | C (広範囲に劣化) | 階段の壁にひびあり<br>(写真 No. 6) |

| — | | 壁のひび | |

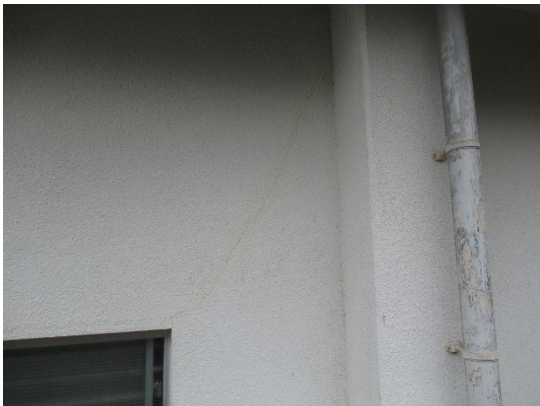
| 3 | 外壁 | 4 | 窓 |

| ひび | | 腐食 | |

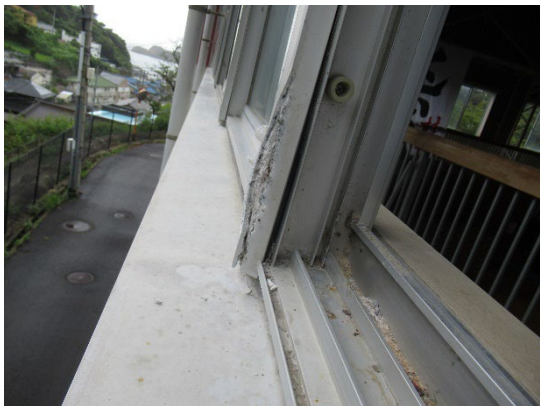
| 部位 | | 劣化度評価結果 | 劣化調査コメント |
|---|---|---|---|
| | 窓・扉 | D (早急に対応が必要) | 窓(アルミサッシ)の腐食について、塩害によるものと推定<br>(写真 No. 4)<br>(ひび: 写真 No. 5) |

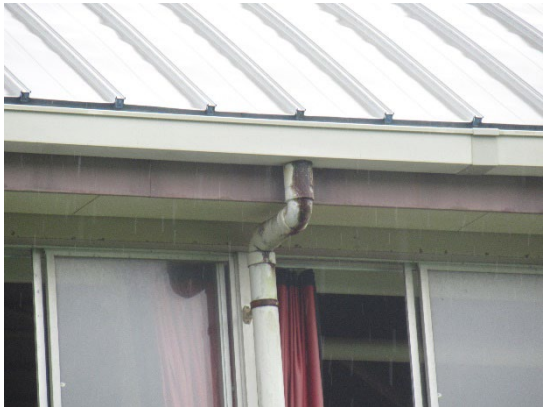
| 9 | 雨樋 | 10 | 内部 (天井) |

| 部位 | | 劣化度評価結果 | 劣化調査コメント |
|---|---|---|---|
| | 外部雑 | C (広範囲に劣化) | 軒樋に植生あり<br>軒樋と縦樋の接続部付近につまりが疑われる<br>(写真 No. 8、9) |

| つまりの疑い | | しみ | |

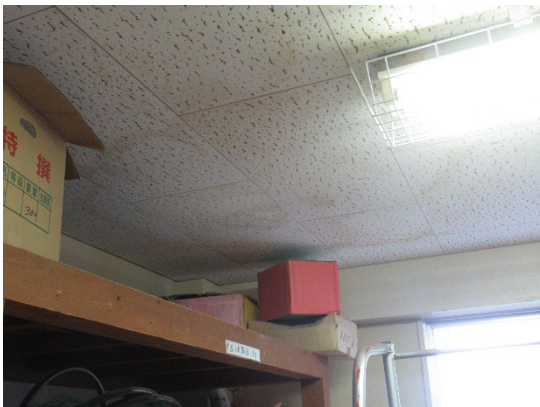
| 部位 | | 劣化度評価結果 | 劣化調査コメント |
|---|---|---|---|
| 内部 | | C (広範囲に劣化) | 倉庫内の天井にしみがあり、継続的な漏水は確認できなかったが、上部屋根防水の状況から注意を要する<br>天井仕上の修繕(塗装)を実施中<br>(写真 No. 10) |

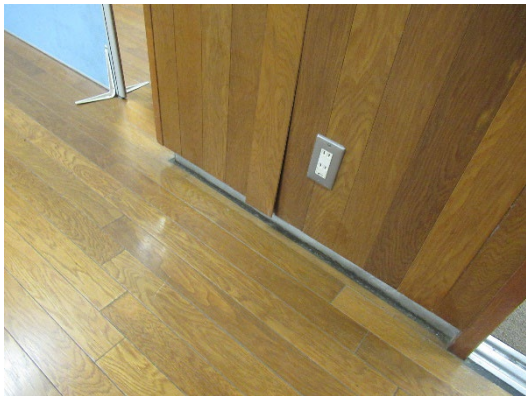
| 5 | 内部（天井） | 6 | 内部（壁） |

| 部位 | | 劣化度評価結果 | 劣化調査コメント |
|---|---|---|---|
| 内部 | | B (部分的に劣化) | 職員室天井にしみあり (過去に上階からの漏水等があったと推定)<br>腰壁木材の部分的なはがれあり<br>(写真 No. 5、6) |

| 漏水跡 | | 仕上げ材はがれ | |

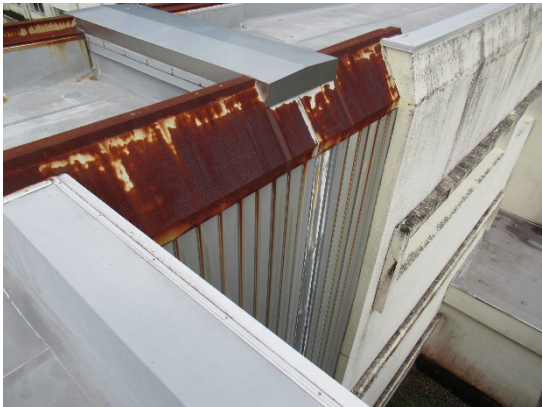
| 9 | 棟間ジョイント部 | 10 | 屋外階段 |

| 部位 | | 劣化度評価結果 | 劣化調査コメント |
|---|---|---|---|
| | 外部雑 | C (広範囲に劣化) | 屋外階段に汚れあり<br>棟間ジョイント部に発錆あり<br>(写真 No. 10、9) |

| 発錆 | | 汚れ | |

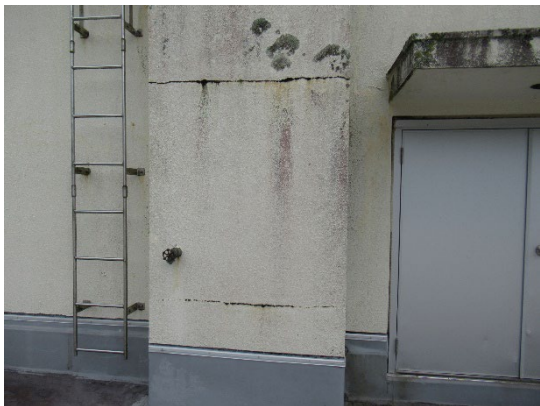
| 3 | 内観 | 4 | 外壁 |

| 職員室 | | ひび | |

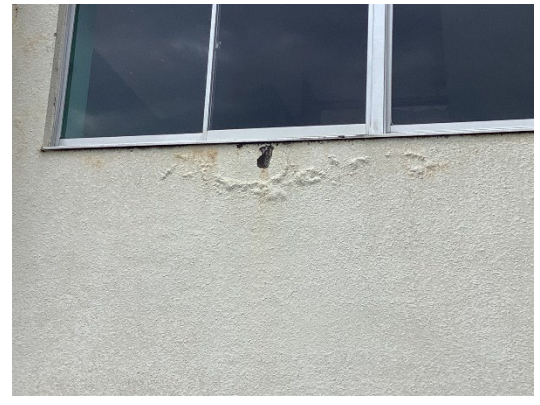
| 5 | 外壁 | 6 | 屋上 |

| 仕上げの膨れ、はがれ | | 全景 | |

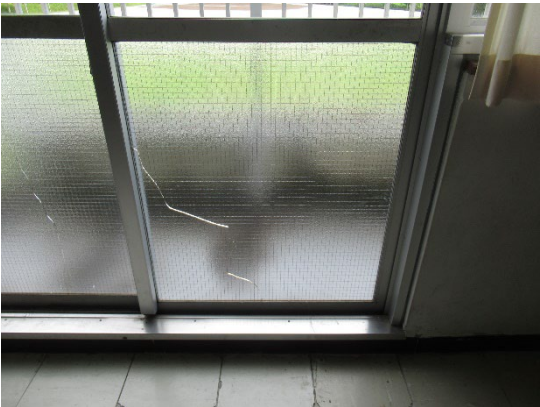
| 9 | 扉 | 10 | 内部 (天井) |

| ガラスにひび | | 漏水跡 | |

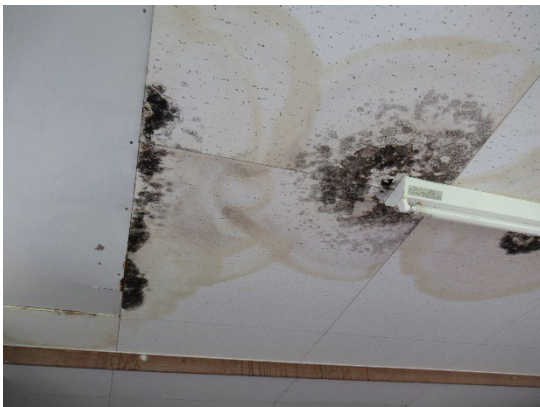
| 部位 | | 劣化度評価結果 | 劣化調査コメント |
|---|---|---|---|
| 内部 | | D (早急に対応が必要) | 壁、天井に漏水跡、塗装の剥離あり(雨水の吹込みの可能性がある箇所あり、漏水の継続性については不明)<br>(写真 No. 10～12) |

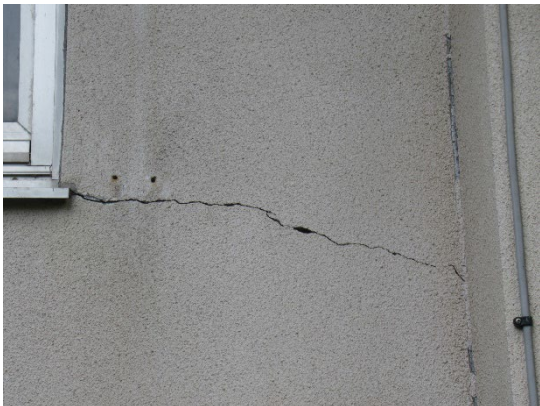
| 3 | 外壁 | 4 | 屋根 |

| ひび | | 屋根材破損の疑い | |

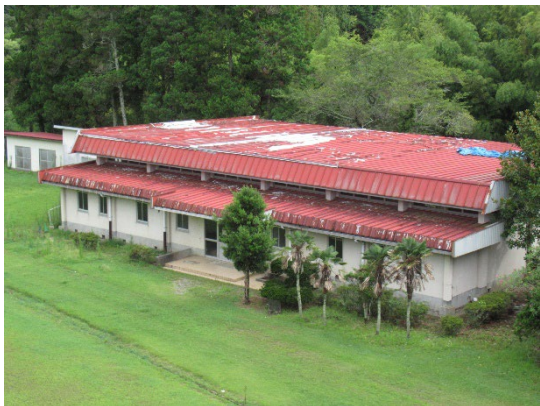
| 部位 | | 劣化度評価結果 | 劣化調査コメント |
|---|---|---|---|
| | 屋根・屋上 | D (早急に対応が必要) | 隣接建物から遠景では屋根材の破損が疑われる<br>(写真 No. 4) |

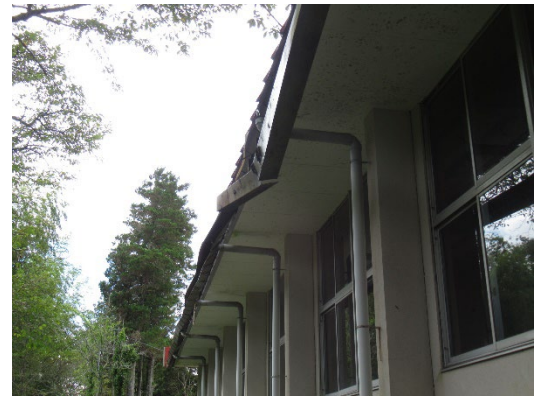
| 5 | 雨樋 | 6 | 内部 |

| 部位 | | 劣化度評価結果 | 劣化調査コメント |
|---|---|---|---|
| | 外部雑 | C (広範囲に劣化) | (写真 No. 5) |

| 軒樋の破損 | | 漏水 | |

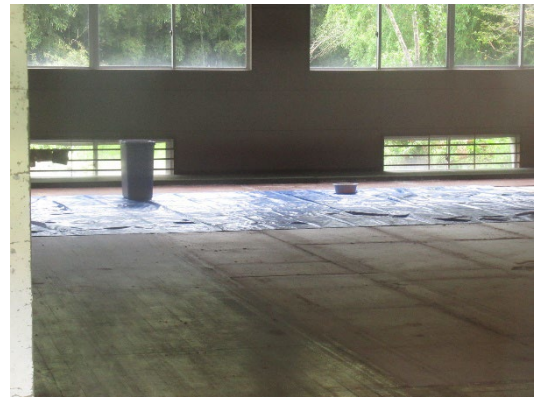
| 部位 | | 劣化度評価結果 | 劣化調査コメント |
|---|---|---|---|
| 内部 | | D (早急に対応が必要) | 天井から漏水あり |

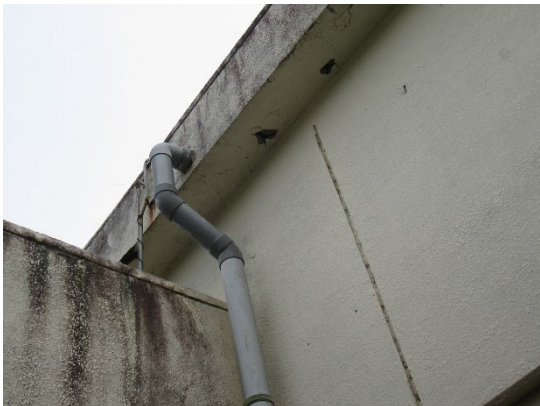
| 3 | 外壁、軒裏 | 4 | 軒裏 |

| 露筋 | | 仕上げ材が脱落 | |

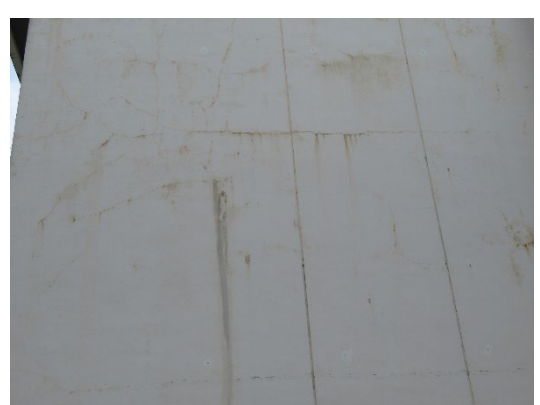
| 5 | 内観 | 6 | ひび |

| 視聴覚室 | | ひび | |

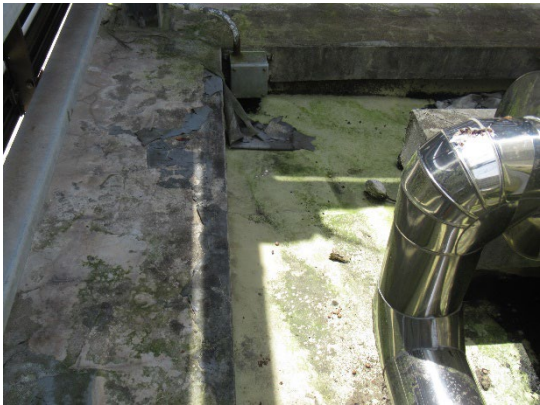
| 9 | 屋上 | 10 | 塔屋屋上 |

| 部位 | | 劣化度評価結果 | 劣化調査コメント |
|---|---|---|---|
| | 屋根・屋上 | D (早急に対応が必要) | 塔屋屋上の防水(シート)に剥がれあり<br>屋上の柵、一部欠損<br>(写真 No. 10～12) |

| 全景 | | 防水(シート)の剥がれ | |

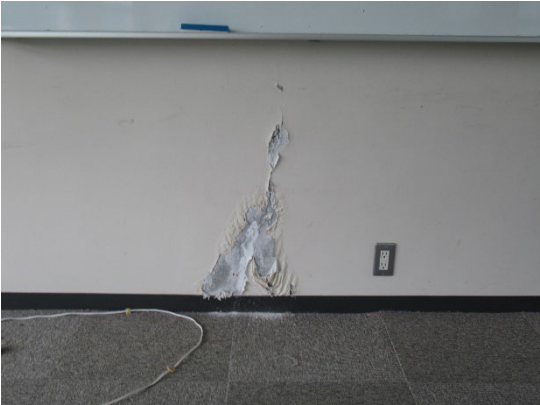
| 15 | 内部(壁) | 16 | 内部(壁) |

| 部位 | | 劣化度評価結果 | 劣化調査コメント |
|---|---|---|---|
| 内部 | | D (早急に対応が必要) | 壁、天井に漏水箇所、ひび等複数あり(漏水<br>継続の有無については不明)<br>(写真 No. 14～18) |

| ひび、漏水 | | ひび、漏水 | |

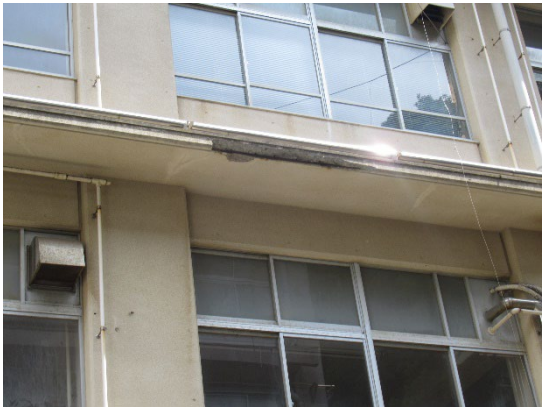
| 9 | 庇 | 10 | 庇 |

| 部位 | | 劣化度評価結果 | 劣化調査コメント |
|---|---|---|---|
| | 外部雑 | D (早急に対応が必要) | 外部天井(庇裏)に鉄筋の露出、剥離あり<br>屋上雨水排水口に植生あり<br>(写真 No. 9～11) |

| 剥離、鉄筋露出 | | 剥離、鉄筋露出 | |

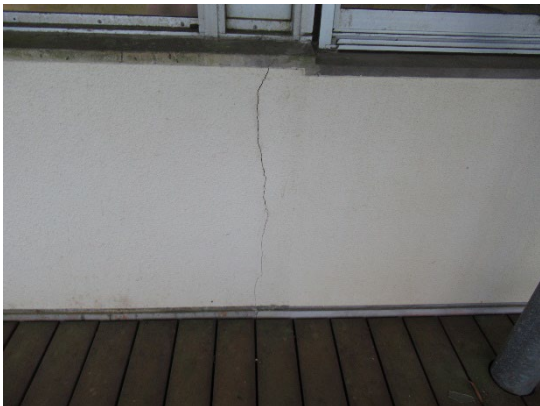
| 1 | 外観 | 2 | 内観 |
|---|---|---|---|
| 3 | 外壁 | 4 | 扉 |

| 部位 | | 劣化度評価結果 | 劣化調査コメント |
|---|---|---|---|
| 外部 | 外壁 | D (早急に対応が必要) | ひびあり<br>(写真 No. 3) |

| 1 | 外観 | 2 | 内観 |
|---|---|---|---|
| ひび | | — | |

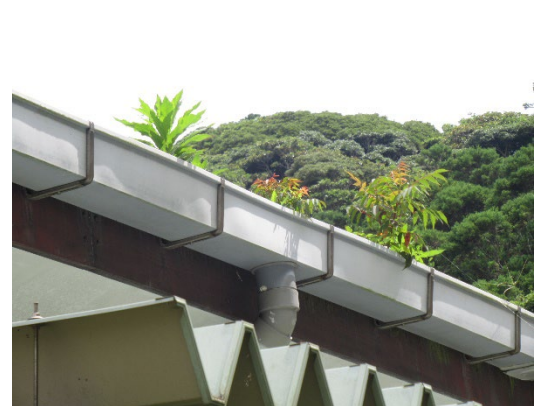
| 1 | 外観 | 2 | 内観 |
|---|---|---|---|
| 5 | 雨樋 | 6 | 内部（壁） |

| 部位 | | 劣化度評価結果 | 劣化調査コメント |
|---|---|---|---|
| | 外部雑 | B (部分的に劣化) | 雨樋に植生あり<br>(写真 No. 5) |

| 1 | 外観 | 2 | 内観 |
|---|---|---|---|
| 植生 | | ひび | |

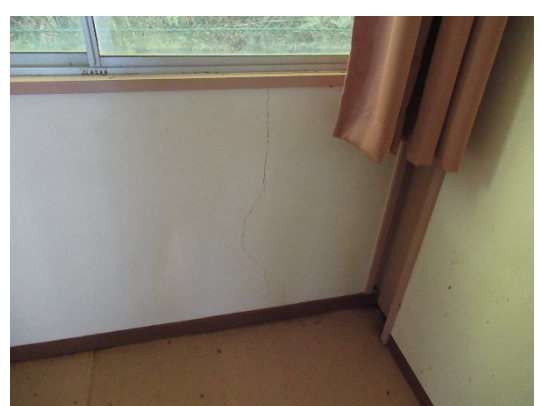
| 部位 | | 劣化度評価結果 | 劣化調査コメント |
|---|---|---|---|
| 内部 | | B (部分的に劣化) | 壁にひびあり<br>(写真 No. 6) |

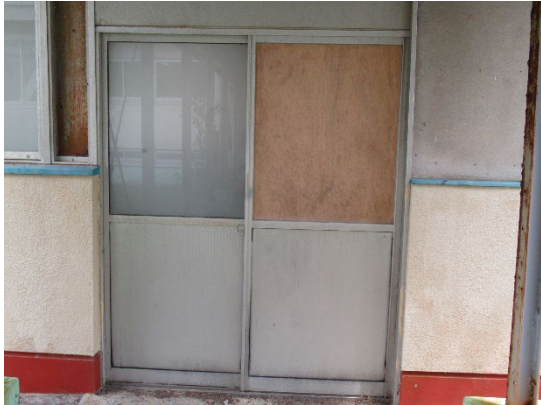
| 9 | 扉 | 10 | 雨樋 |

| 部位 | | 劣化度評価結果 | 劣化調査コメント |
|---|---|---|---|
| | 窓・扉 | E (早急に対応が必要) | 鋼製扉、シャッターに発錆あり<br>窓ガラスの欠損部分については板貼りにて処置済み<br>(写真 No. 7～9) |

| ガラスの欠損 | | 軒樋の植生 | |

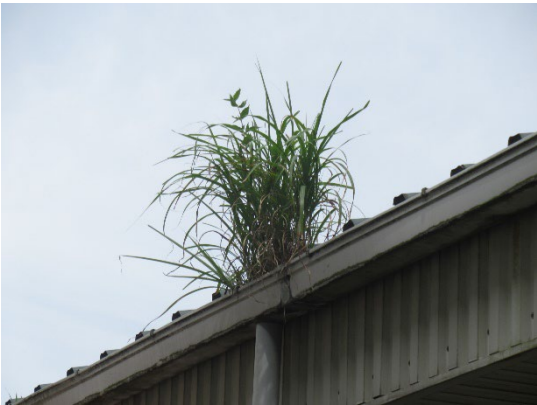
| 部位 | | 劣化度評価結果 | 劣化調査コメント |
|---|---|---|---|
| | 外部雑 | C (広範囲に劣化) | 縦樋に破損あり<br>軒樋に植生あり<br>(写真 No. 8、10) |

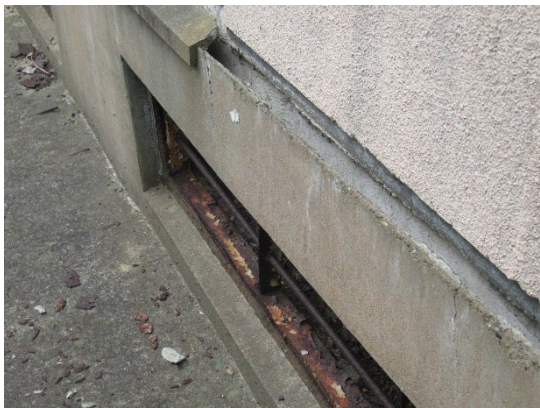
| 1 | 外観 | 2 | 内観 |
|---|---|---|---|
| 3 | 外壁 | 4 | 外壁 |

| 部位 | | 劣化度評価結果 | 劣化調査コメント |
|---|---|---|---|
| 外部 | 外壁 | C (広範囲に劣化) | (写真 No. 3、4) |

| 1 | 外観 | 2 | 内観 |
|---|---|---|---|
| 外壁 | | 仕上材の剥離 | |

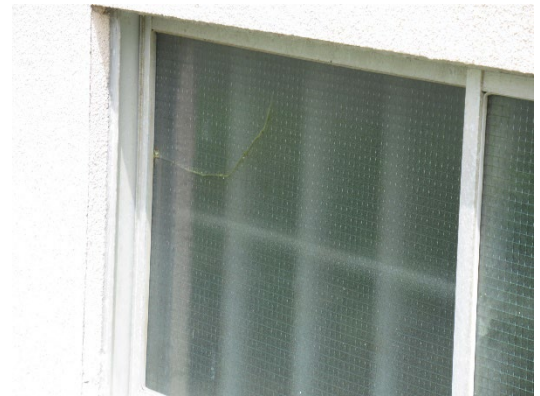
| 1 | 外観 | 2 | 内観 |
|---|---|---|---|
| 5 | 窓 | 6 | 内部(壁) |

| 1 | 外観 | 2 | 内観 |
|---|---|---|---|
| ガラスにひび | | ひび | |

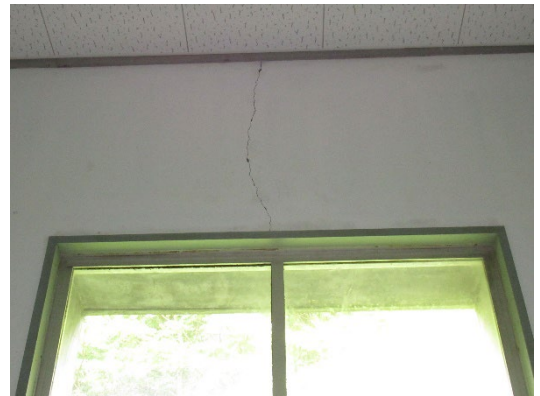
| 部位 | | 劣化度評価結果 | 劣化調査コメント |
|---|---|---|---|
| 内部 | | B (部分的に劣化) | 床材に軽微な荒れ、沈みがあるとのことで体育施設としての使用には注意を要する(他の通常使用においては概ね問題ない)<br>(写真 No. 6) |
