勝浦市個別施設計画

(産業関連施設)

令和5年3月

勝浦市

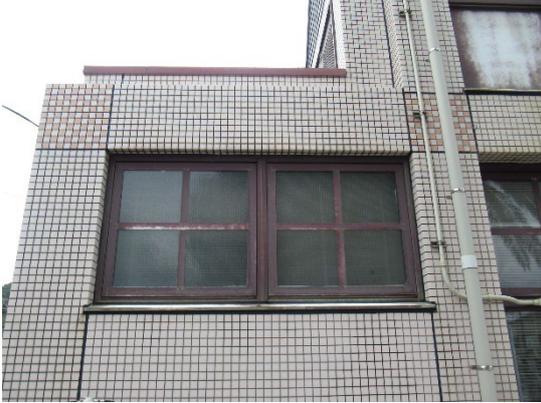
<p>3 外壁、窓</p>	<p>4 内観</p>
<p>窓塗装の劣化</p>	<p>便所 (1階)</p>

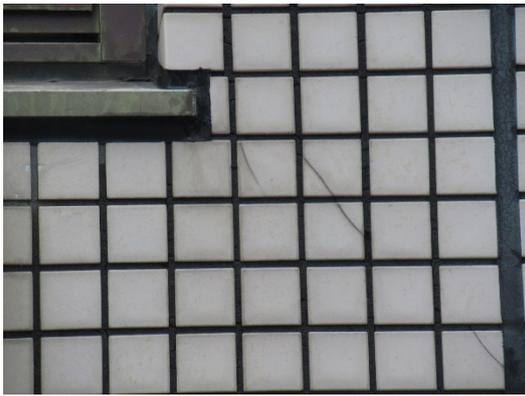
部位		劣化度評価結果	劣化調査コメント
外部	外壁	C (広範囲に劣化)	外壁タイルにひびあり (写真 No. 5)
	窓・扉	C (広範囲に劣化)	2 階窓付近から雨水の侵入あり。修繕により改善した箇所もあるが、原因箇所の特定ができず改善していない箇所もある (写真 No. 7、11、12) 便所のハンガードアにばたつきあり (下部の振れ止めが欠落している模様) (写真 No. 8)
	屋根・屋上	B (部分的に劣化)	勾配屋根部分について、遠景からは損傷等は見られない (写真 No. 9)
	外部雑	C (広範囲に劣化)	入口付近の外部天井の劣化 (浮き、止め釘の錆等) (写真 No. 10)
内部		C (広範囲に劣化)	(写真 No. 7、11、12)
個別設備	電気	B (部分的に劣化)	(経年を考慮して評価)
	空調換気	B (部分的に劣化)	(経年を考慮して評価)
	給排水衛生	B (部分的に劣化)	(経年を考慮して評価)
	防災消防	—	—
全体設備	電気	—	—
	空調換気排煙	—	—
	給排水衛生	B (部分的に劣化)	(経年を考慮して評価)
	その他	—	—

<p>5 外壁</p>	<p>6 外壁</p>
<p>ひび</p>	<p>白華</p>

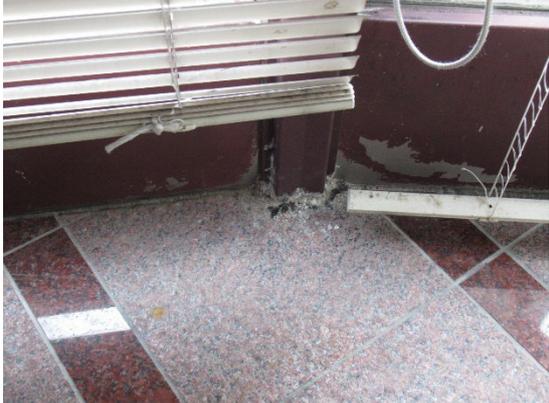
7 窓	8 扉
腐食	ばたつき

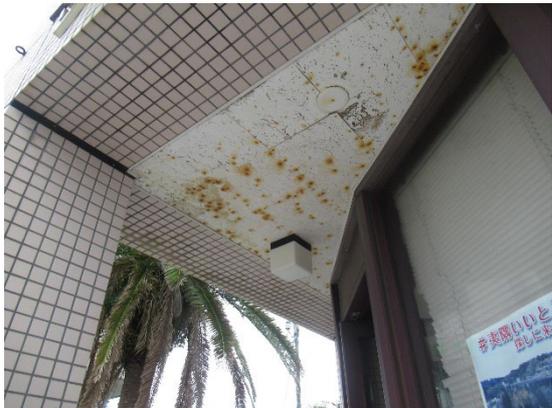
9 屋根	10 外部天井
—	劣化（浮き、錆等）

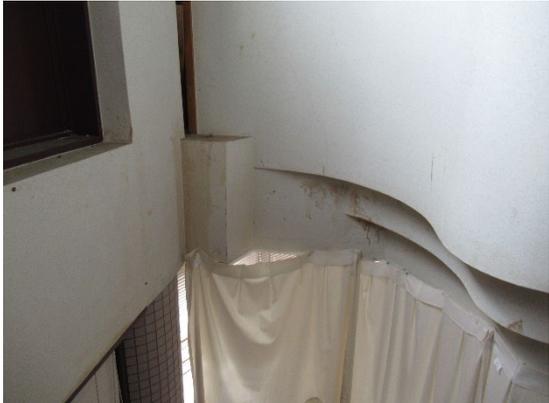
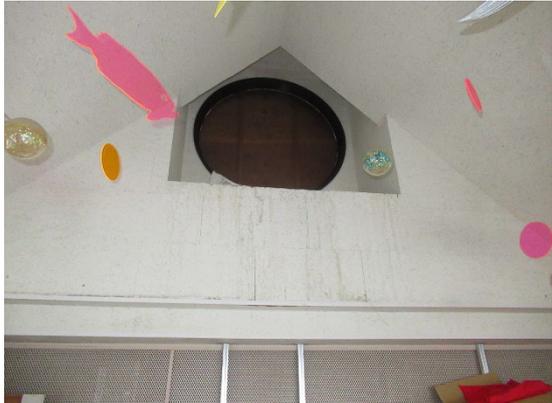
11 内部	12 内部
壁（開口部）の漏水	壁（開口部）の漏水跡（修繕済）

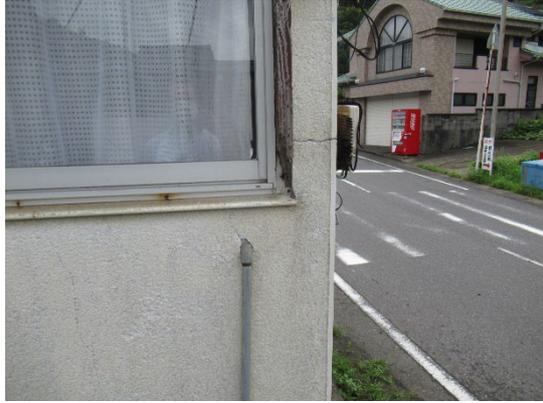
部位		劣化度評価結果	劣化調査コメント
外部	外壁	C (広範囲に劣化)	窓まわり外装 (窓枠) が腐食、破損 外壁にひび (写真 No. 4)
	窓・扉	A (概ね良好)	
	屋根・屋上	B (部分的に劣化)	
	外部雑	A (概ね良好)	
内部		A (概ね良好)	
個別 設備	電気	C (広範囲に劣化)	(経年を考慮して評価)
	空調換気	C (広範囲に劣化)	(経年を考慮して評価)
	給排水衛生	—	—
	防災消防	—	—
全体 設備	電気	—	—
	空調換気排煙	—	—
	給排水衛生	—	—
	その他	—	—

<p>A photograph showing the interior of the building. It features a long, low white counter with a wooden base. Behind the counter, there are white curtains covering a window. The walls are partially wood-paneled.</p>
<p>3 外壁、窓</p>	<p>4 外壁、窓</p>
<p>—</p>	<p>外壁ひび、窓枠腐食、欠落</p>

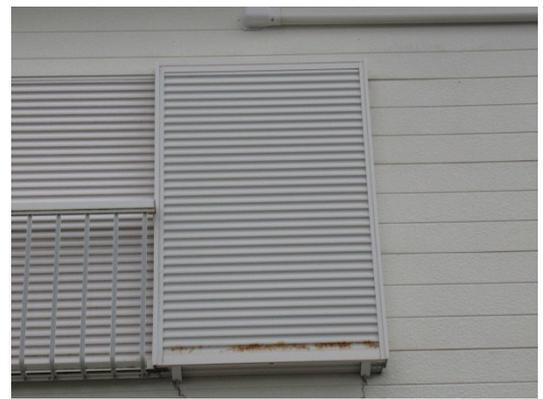
部位		劣化度評価結果	劣化調査コメント
外部	外壁	A (概ね良好)	—
	窓・扉	C (広範囲に劣化)	雨戸に錆あり (写真 No. 6)
	屋根・屋上	C (広範囲に劣化)	勾配屋根の目視可能な部分について、塗装のはがれ、錆あり (写真 No. 7) 下足置場の屋根材 (小面積) がはがれあり (写真 No. 8)
	外部雑	B (部分的に劣化)	軒樋の部分的な変形により、適切な勾配が確保できず、軒樋から雨水があふれることがある (写真 No. 9)
内部		B (部分的に劣化)	床に若干の凹凸 (浮き) あり (写真 No. 10)
個別設備	電気	B (部分的に劣化)	(経年を考慮して評価)
	空調換気	B (部分的に劣化)	(経年を考慮して評価)
	給排水衛生	B (部分的に劣化)	(経年を考慮して評価)
	防災消防	—	—
全体設備	電気	—	—
	空調換気排煙	—	—
	給排水衛生	B (部分的に劣化)	(経年を考慮して評価)
	その他	—	—

5 扉	6 窓（雨戸）
—	錆

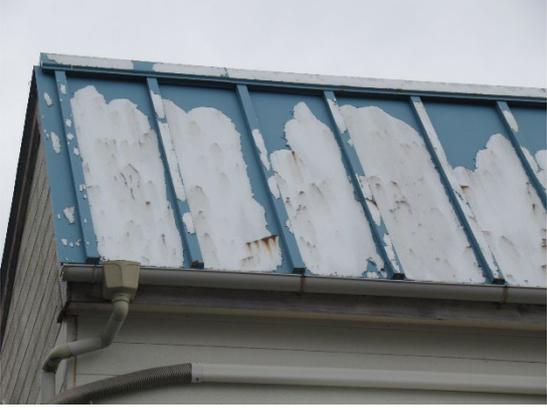
7	屋根	8	屋根
塗装のはがれ、錆		屋根材のはがれ

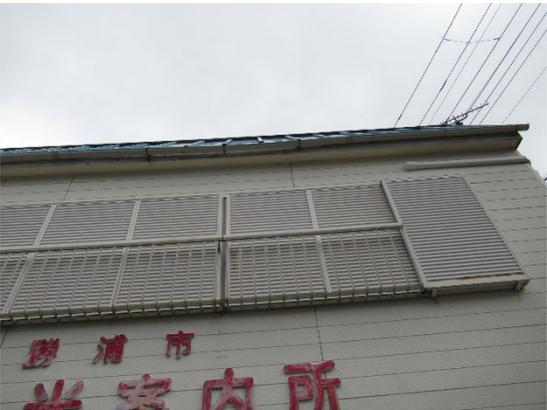
9	雨樋	10	内部
軒樋の部分的な変形		床の凹凸

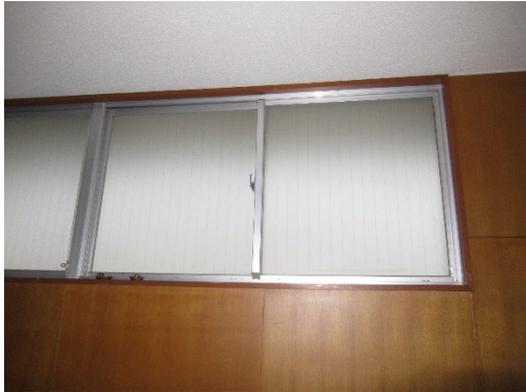
部位		劣化度評価結果	劣化調査コメント
外部	外壁	A (概ね良好)	—
	窓・扉	D (早急な対応が必要)	2階窓において開閉しづらい箇所あり (写真 No. 5)
	屋根・屋上	B (部分的に劣化)	—
	外部雑	C (広範囲に劣化)	庇の仕上げ材が部分的に腐朽している (写真 No. 6) 屋根付近の縦樋がはずれている (写真 No. 7)
内部		C (広範囲に劣化)	降雨の際の風向、風力により階段 (写真 No. 8) 及び男子便所壁際 (写真 No. 9) に漏水
個別設備	電気	B (部分的に劣化)	外部 (庇下) の照明器具に錆あり (写真 No. 11)
	空調換気	C (広範囲に劣化)	2階のエアコンが効かない 一部の空調室外機の腐食が進行している
	給排水衛生	C (広範囲に劣化)	(経年を考慮して評価)
	防災消防	—	—
全体設備	電気	—	—
	空調換気排煙	—	—
	給排水衛生	C (広範囲に劣化)	(経年を考慮して評価)
	その他	—	—

5 窓	6 庇
開閉不良	部分的に腐朽

構造	S	総合劣化度	C (広範囲に劣化)
	現状と課題	令和4年度まで指定管理者による管理が行われてきた観光交流施設ですが、建物等には要改修箇所が複数あります。		
	今後の方針	安全性・機能性に係る、窓の開閉不良、空調機器の不具合及び外構の不良箇所を優先的に改善します。		
	かつうら海中公園 滞在型観光施設	所在地	吉尾 234	築年度

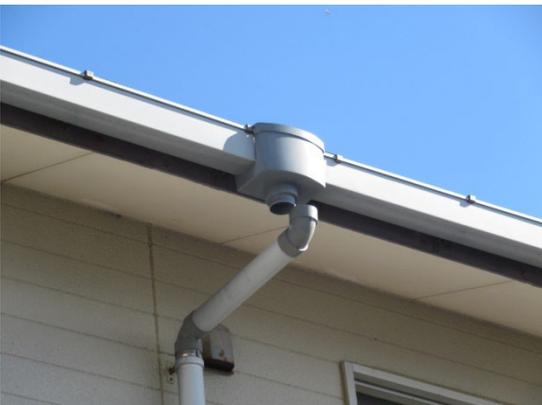
7 雨樋	8 内部
はずれ	壁 (開口部) の漏水

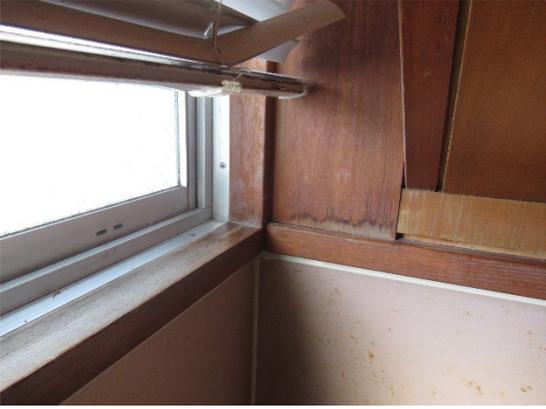
9	内部	10	空調室外機
壁（開口部）の漏水		腐食

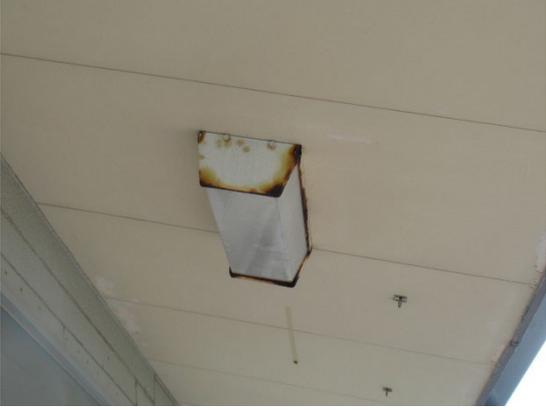
11	照明器具	12	【参考】外構：手摺
錆		腐食（根元破断）

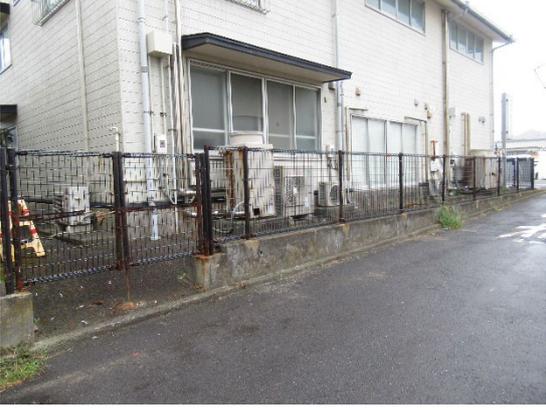
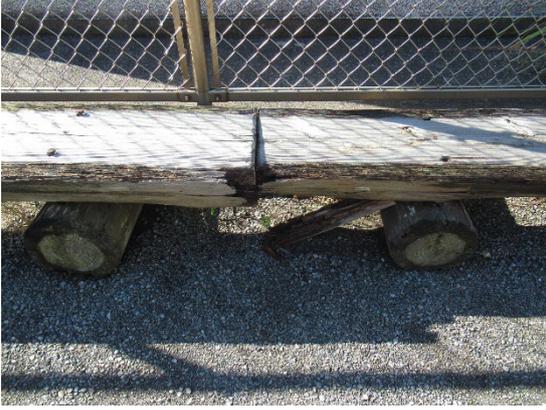
13	【参考】外構：フェンス	14	【参考】外構：ベンチ
腐食		腐朽、ボルト突出

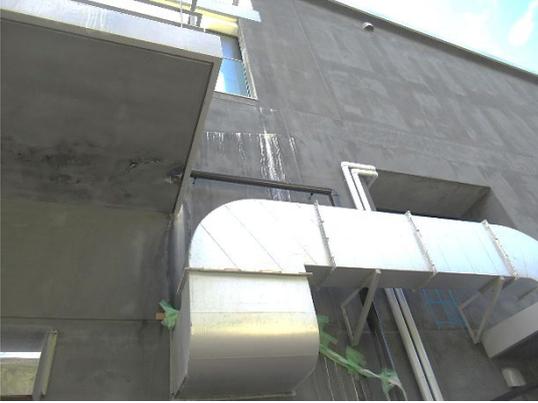
部位		劣化度評価結果	劣化調査コメント
外部	外壁	A (概ね良好)	(写真 No. 4、5) は、初期不良につき修繕対応中であり、これを除いて評価。
	窓・扉	A (概ね良好)	
	屋根・屋上	A (概ね良好)	目視確認はできていないが、竣工(2022年度)より数か月であることを鑑み評価。
	外部雑	A (概ね良好)	(写真 No. 6) 初期不良があるが、修繕対応中であり、これを除いて再評価。
内部		A (概ね良好)	—
個別設備	電気	A (概ね良好)	—
	空調換気	A (概ね良好)	—
	給排水衛生	A (概ね良好)	—
	防災消防	A (概ね良好)	—
全体設備	電気	A (概ね良好)	—
	空調換気排煙	—	
	給排水衛生	A (概ね良好)	—
	その他	—

(注) ひび、漏水等の初期不良箇所は新築時の施工業者等にて修繕予定のため、これら初期不良は考慮外として評価を実施しました。

3 外壁、窓	4 外壁
—	ひびから漏水、白華

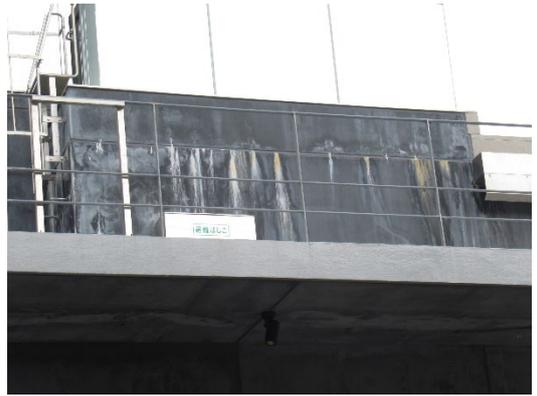
5 外壁	6 バルコニー裏
打継部から漏水、白華	漏水（床防水に膨れあり）

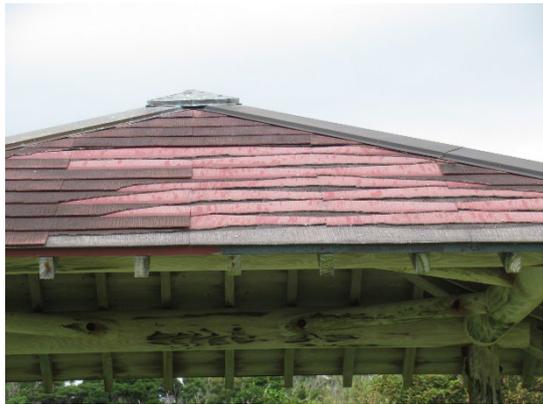
部位		劣化度評価結果	劣化調査コメント
外部	外壁	A（概ね良好）	柱等に特に異常は見られなかった。
	窓・扉	—	—
	屋根・屋上	D（早急な対応が必要）	屋根材の広範囲な剥離
	外部雑	—	—
内部			—
個別 設備	電気	—	—
	空調換気	—	—
	給排水衛生	—	—
	防災消防	—	—
全体 設備	電気	—	—
	空調換気排煙	—	—
	給排水衛生	—	—
	その他	—	—

1	外観	2	屋根
全景		屋根材の剥離

構造	W	総合劣化度	C (広範囲に劣化)
	現状と課題	屋根材に一部剥離があるほかは、目立った不具合はありません。		
	今後の方針	今後も継続して点検・補修を実施します。		
鵜原海岸（鵜原側）東屋	所在地	鵜原毛戸 1016-1	築年度	2014
	延床面積	7.29 m ²	経過年数	8 年

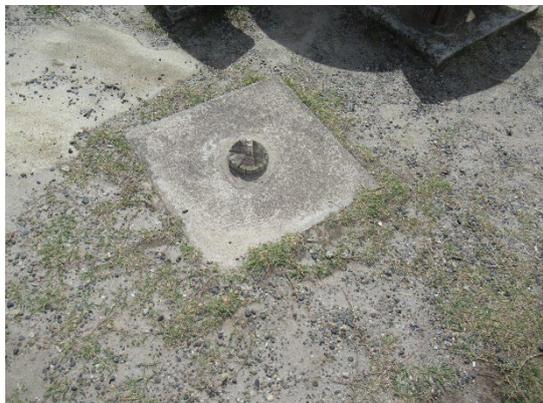
部位		劣化度評価結果	劣化調査コメント
外部	外壁	—	柱根元より上部が存在しない
	窓・扉	—	—
	屋根・屋上	—	(柱根元より上部が存在しない)
	外部雑	—	—
内部		—	—
個別 設備	電気	—	—
	空調換気	—	—
	給排水衛生	—	—
	防災消防	—	—
全体 設備	電気	—	—
	空調換気排煙	—	—
	給排水衛生	—	—
	その他	—	—

1	外観	2	柱根元
全景		—

構造	W	総合劣化度	—
	現状と課題	安全性を確保する観点から、現状では応急的に屋根・柱を撤去しています。		
	今後の方針	利用状況などを踏まえながら、屋根の再設置を検討します。		
八幡岬公園東屋	所在地	浜勝浦郭内 222	築年度	2014
	延床面積	11.32 m ²	経過年数	8 年

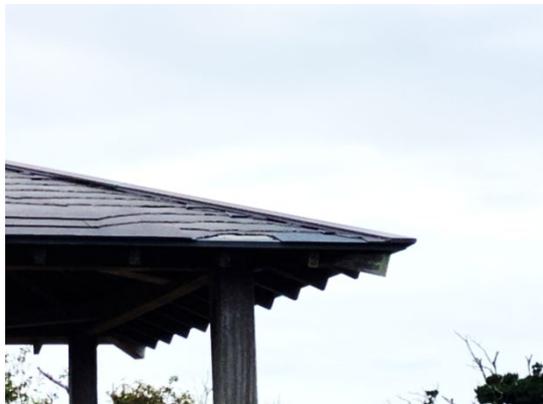
部位		劣化度評価結果	劣化調査コメント
外部	外壁	A (概ね良好)	柱に汚れが見られるものの特に異常は見られなかった。
	窓・扉	—	—
	屋根・屋上	C (広範囲に劣化)	屋根材の広範囲な剥離
	外部雑	—	—
内部			
個別設備	電気	—	—
	空調換気	—	—
	給排水衛生	—	—
	防災消防	—	—
全体設備	電気	—	—
	空調換気排煙	—	—
	給排水衛生	—	—
	その他	—	—

1	外観	2	屋根
全景		屋根材の剥離

構造	W	総合劣化度	B (部分的に劣化)
	現状と課題	屋根材に一部剥離があるほかは、目立った不具合はありません。		
	今後の方針	今後も継続して点検・補修を実施します。 公園施設との一体的なメンテナンスを実施します。		
鵜原海岸（中央）東屋	所在地	鵜原毛戸 1016-3	築年度	2008
	延床面積	7.29 m ²	経過年数	14 年
