# 勝浦市公共施設個別施設計画

## コミュニティ施設編

平成31年3月

勝浦市

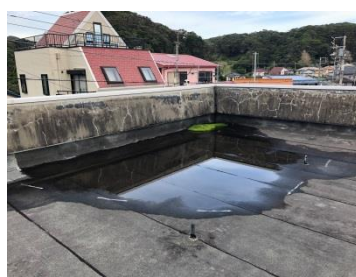
| No | 施設名 | 構造/床面積/建築年度/階数 | | 劣化度ランク(建物全体) |
|---|---|---|---|---|
| <p>各階各部屋での漏水、漏水による天井・壁・床材の亀裂やはがれ、窓回りの変形など、建物全体が、主に雨漏りにより、著しく損傷しており、使用に支障が出ている。最大の原因は、屋上の排水口の清掃を怠ったことにあると思われる。検証は難しいと思われるが、地震による損傷の影響も考えられる。</p> | | | | |

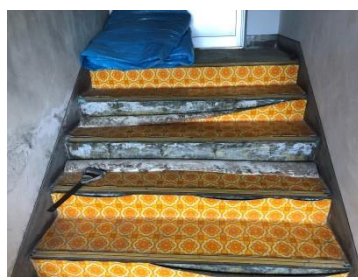
| No | 施設名 | 構造/床面積/建築年度/階数 | | 劣化度ランク(建物全体) |
|---|---|---|---|---|
| | | <p>外部(屋上)</p> | | <p>外部(屋外階段)</p> |

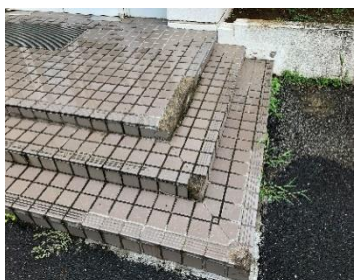
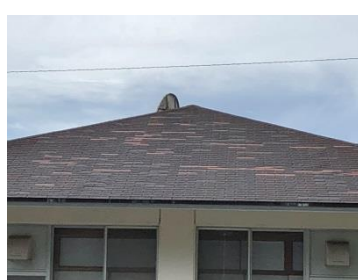
| No | 施設名 | 構造/床面積/建築年度/階数 | | 劣化度ランク(建物全体) |
|---|---|---|---|---|
| <p>外壁や屋根などに大きな不具合はみられないが、外部床と舗装面の間に隙間の補修痕や雑草の生育がある。水溜りが早く乾くように泥などを除去し、植物の伐採、枯葉の除去等、建物周りを清潔に保つことが重要である。建物内部は床のフローリングなど木部を中心に経年劣化は見られるが、大きな損傷等はない。今後は不良箇所の発生や設備・機器の作動状況等について、現地職員からの定期的な報告などにより状況を把握することが必要である。</p> | | | | |
| | | 外部(外部床) | | 外部(屋根) |

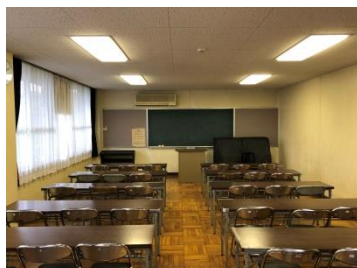
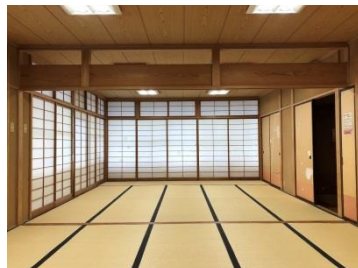
| No | 施設名 | 構造/床面積/建築年度/階数 | | 劣化度ランク(建物全体) |
|---|---|---|---|---|
| | | 内部(会議室) | | 内部(和室) |

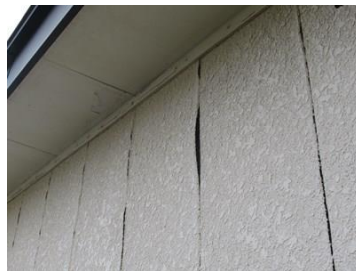
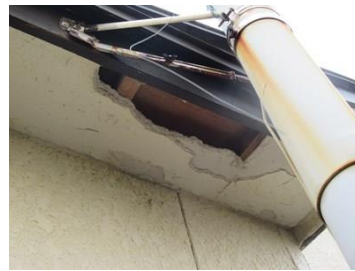
| No | 施設名 | 構造/床面積/建築年度/階数 | | 劣化度ランク(建物全体) |
|---|---|---|---|---|
| <p>基礎表面のモルタルはく落、外壁の一部損傷・隙間、窓庇の下面穴などあり。外観から予想される以上に、内部の木造躯体は劣化している可能性がある。</p> <p>外部天井（軒天）の損傷は、早急に修復すべきである。</p> | | | | |
| | | 外部(外壁):すきま | | 外部(外部天井) |

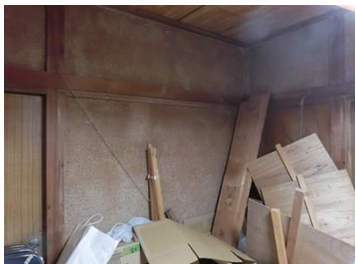
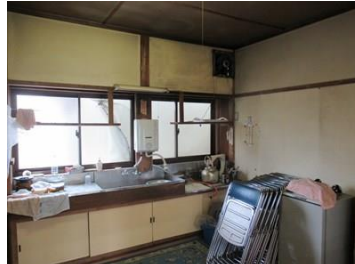
| No | 施設名 | 構造/床面積/建築年度/階数 | | 劣化度ランク(建物全体) |
|---|---|---|---|---|
| | | 内部(和室):大きな問題なし | | 内部(台所):天井一部しみあり |

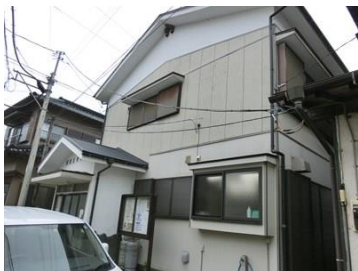
| No | 施設名 | 構造/床面積/建築年度/階数 | | 劣化度ランク(建物全体) |
|---|---|---|---|---|
| 基礎、外壁、外部開口部、外部床に部分的なはく離や破損がみられる。 | | | | |
| | | 外部(外壁): 大きな問題なし | | |

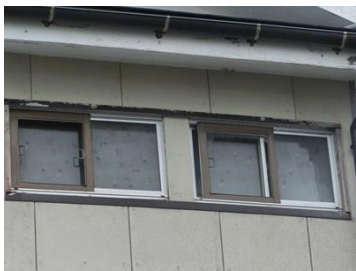
| No | 施設名 | 構造/床面積/建築年度/階数 | | 劣化度ランク(建物全体) |
|---|---|---|---|---|
| | | 外部(外部開口部): 窓枠ずれ | | |

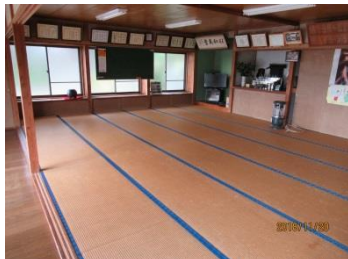
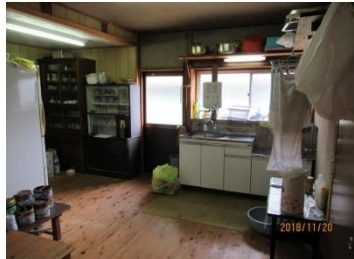
| No | 施設名 | 構造/床面積/建築年度/階数 | | 劣化度ランク(建物全体) |
|---|---|---|---|---|
| 建物が古く、劣化も進んでいる。 | | | | |
| | | 内部(和室): 問題なし | | 内部(台所): 問題なし |

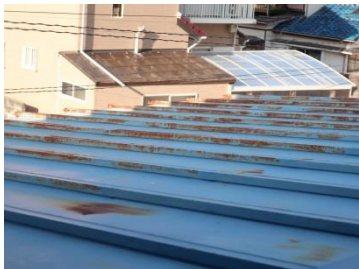
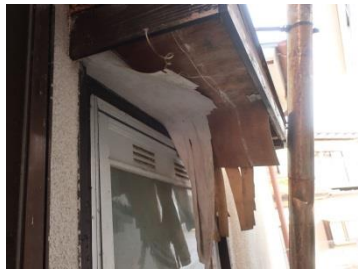
| No | 施設名 | 構造/床面積/建築年度/階数 | | 劣化度ランク(建物全体) |
|---|---|---|---|---|
| <p>丁寧に使われているようではあるが、建物の劣化は進んでいる。軒裏の損傷は、建物の急激な劣化に繋がる損傷箇所なので、速やかな修復が必要である。鉄板屋根の再塗装も実施する必要がある。</p> <p>部屋の内部は天井のたわみ、壁のしみが見られる箇所がある。</p> | | | | |
| | | 外部(屋根): 錆 | | 外部(軒天): はがれ |

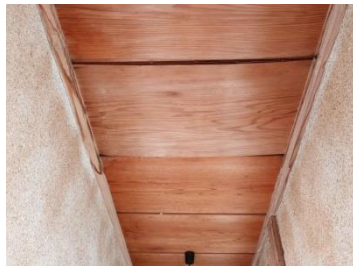
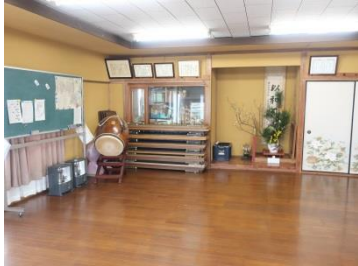
| No | 施設名 | 構造/床面積/建築年度/階数 | | 劣化度ランク(建物全体) |
|---|---|---|---|---|
| | | 内部(2 階廊下・天井): たわみ | | 内部(大広間): 問題なし |

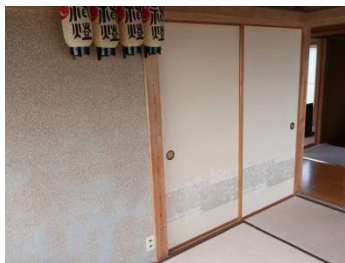
| No | 施設名 | 構造/床面積/建築年度/階数 | | 劣化度ランク(建物全体) |
|---|---|---|---|---|
| 外壁を張替えたり、塗装を施すなど、全体的に丁寧に管理されている。メンテナンスは続けられているが、建物自体は古く、劣化は進んでいると思われる。建物周囲の草取りを続ける必要がある。 | | | | |
| | | 内部(和室):劣化 | | 内部(大広間・窓回り):漏水痕 |

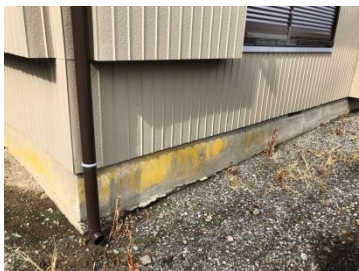
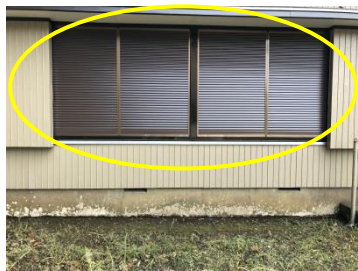
| No | 施設名 | 構造/床面積/建築年度/階数 | | 劣化度ランク(建物全体) |
|---|---|---|---|---|
| 外装が綺麗に改修されているため、外観上は劣化がそれほど進んでいないように見えるが、内部を確認すると、雨漏りの形跡もあり、木造躯体は劣化している可能性が高い。 | | | | |
| | | 外部(基礎):すきま、はがれ | | 外部(外部開口部):問題なし |

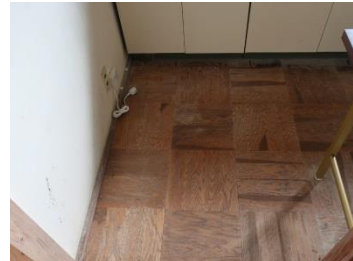
| No | 施設名 | 構造/床面積/建築年度/階数 | | 劣化度ランク(建物全体) |
|---|---|---|---|---|
| <p>劣化が進んでいる。外部の木部の塗装が必要。軒天は壊れたままになっており、建物の急激な崩壊に繋がる危険があり、早急な修復が必要である。建物全体の劣化度ランクに関わらず、劣化の進行に注意が必要である。</p> | | | | |
| | | 内部(台所・床): たわみ | | |

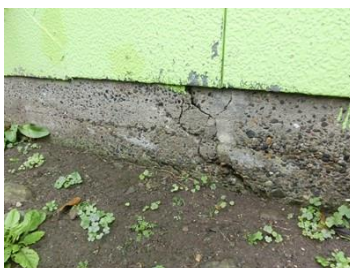
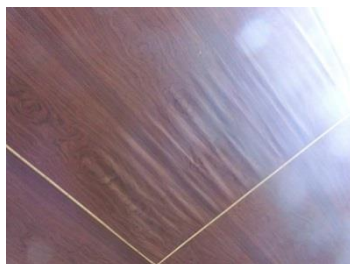
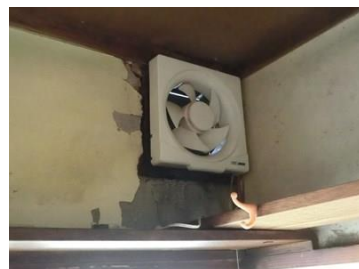
| No | 施設名 | 構造/床面積/建築年度/階数 | | 劣化度ランク(建物全体) |
|---|---|---|---|---|
| <p>外壁が緑色に塗り直されており、外観から躯体の劣化は分からないが、築年相応の劣化は進んでいると思われる。軒先の再塗装が必要。軒天井が壊れたままになっている部分があり、放置すると、建物全体が急激に劣化する可能性がある。早急に修復する必要がある。内部の天井を見ると、雨漏りの可能性もある。天井裏を確認する必要がある。大雨時には現地で確認する必要がある。</p> | | <p>外部(基礎):劣化</p> <p>内部(洋室・天井):たわみ</p> | | <p>外部(外部天井(軒天)):破損</p> <p>内部(台所・壁):破損・はがれ</p> |

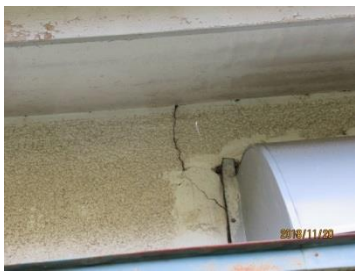
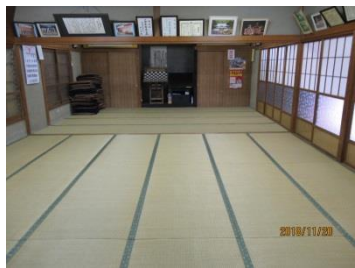
| No | 施設名 | 構造/床面積/建築年度/階数 | | 劣化度ランク(建物全体) |
|---|---|---|---|---|
| <p>丁寧にメンテナンスされているように見受けられるが、壁内部では、木造躯体の劣化が進んでいる可能性も否定できない。軒裏の劣化が進んでいるようなので、要注意である。</p> | | <div><p>外部(外壁):ひび複数</p><p>内部(和室 30 畳):床良好</p></div> | | |

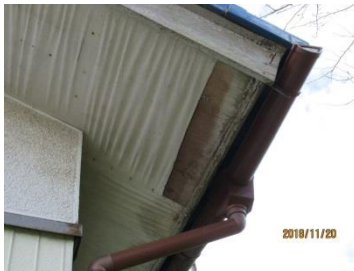
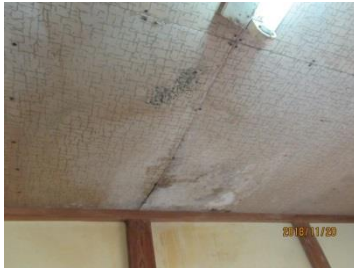
| No | 施設名 | 構造/床面積/建築年度/階数 | | 劣化度ランク(建物全体) |
|---|---|---|---|---|
| | | <div><p>外部(軒天):歪み・はがれ</p><p>内部(台所・天井):しみ</p></div> | | |
