勝浦市個別施設計画

(産業関連施設)

令和5年3月

勝浦市

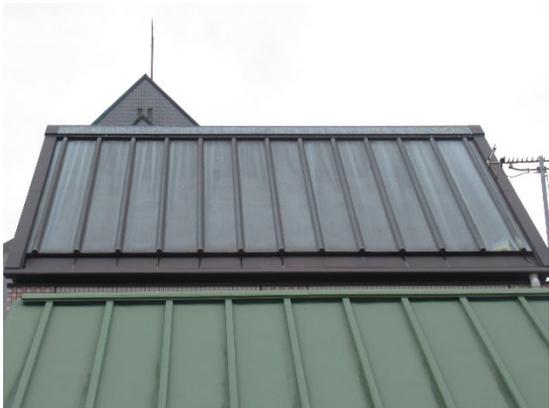
9 屋根	10 外部天井
—	劣化（浮き、錆等）

部位		劣化度評価結果	劣化調査コメント
外部	外壁	C (広範囲に劣化)	外壁タイルにひびあり (写真 No. 5)
	窓・扉	C (広範囲に劣化)	2 階窓付近から雨水の侵入あり。修繕により改善した箇所もあるが、原因箇所の特定ができず改善していない箇所もある (写真 No. 7、11、12) 便所のハンガードアにばたつきあり (下部の振れ止めが欠落している模様) (写真 No. 8)
	屋根・屋上	B (部分的に劣化)	勾配屋根部分について、遠景からは損傷等は見られない (写真 No. 9)
	外部雑	C (広範囲に劣化)	入口付近の外部天井の劣化 (浮き、止め釘の錆等) (写真 No. 10)
内部		C (広範囲に劣化)	(写真 No. 7、11、12)
個別設備	電気	B (部分的に劣化)	(経年を考慮して評価)
	空調換気	B (部分的に劣化)	(経年を考慮して評価)
	給排水衛生	B (部分的に劣化)	(経年を考慮して評価)
	防災消防	—	—
全体設備	電気	—	—
	空調換気排煙	—	—
	給排水衛生	B (部分的に劣化)	(経年を考慮して評価)
	その他	—	—

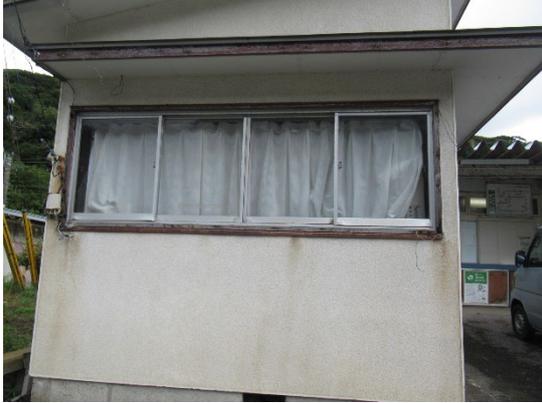
部位		劣化度評価結果	劣化調査コメント
外部	外壁	C (広範囲に劣化)	窓まわり外装 (窓枠) が腐食、破損 外壁にひび (写真 No. 4)
	窓・扉	A (概ね良好)	
	屋根・屋上	B (部分的に劣化)	
	外部雑	A (概ね良好)	
内部		A (概ね良好)	
個別 設備	電気	C (広範囲に劣化)	(経年を考慮して評価)
	空調換気	C (広範囲に劣化)	(経年を考慮して評価)
	給排水衛生	—	—
	防災消防	—	—
全体 設備	電気	—	—
	空調換気排煙	—	—
	給排水衛生	—	—
	その他	—	—

<p>A photograph showing the interior of the building. It features a long, low white counter with a wooden base. Behind the counter, there are white curtains covering a window. The walls are partially wood-paneled.</p>
<p>3 外壁、窓</p>	<p>4 外壁、窓</p>
<p>—</p>	<p>外壁ひび、窓枠腐食、欠落</p>

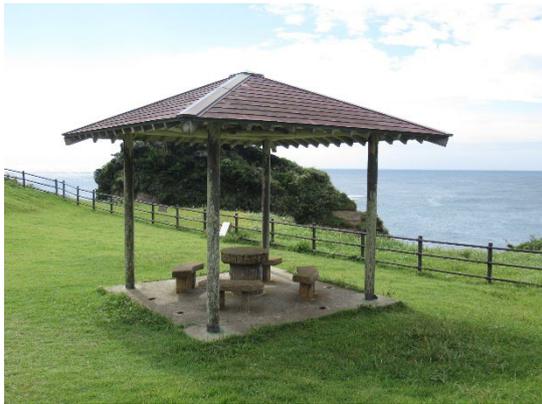
1	外観	2	屋根
全景		屋根材の剥離

部位		劣化度評価結果	劣化調査コメント
外部	外壁	A（概ね良好）	柱等に特に異常は見られなかった。
	窓・扉	—	—
	屋根・屋上	D（早急な対応が必要）	屋根材の広範囲な剥離
	外部雑	—	—
内部			—
個別 設備	電気	—	—
	空調換気	—	—
	給排水衛生	—	—
	防災消防	—	—
全体 設備	電気	—	—
	空調換気排煙	—	—
	給排水衛生	—	—
	その他	—	—
