# 勝浦市個別施設計画

(その他建築系公共施設 (旧小学校他))

令和 5 年 3 月

勝浦市

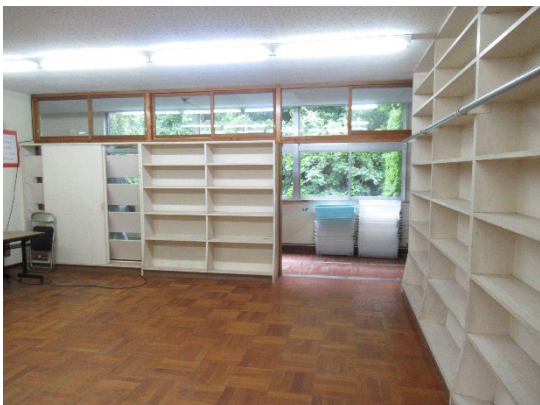
| 1 | 外観 | 2 | 内観 |
|---|---|---|---|
| 3 | 内観 | 4 | 外壁、窓 |

| 1 | 外観 | 2 | 内観 |
|---|---|---|---|
| 図書室 | | ひび | |

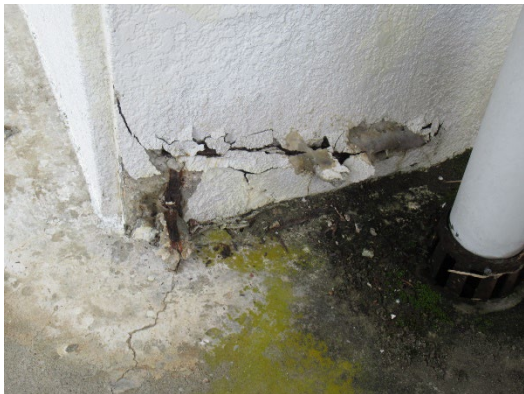
| 1 | 外観 | 2 | 内観 |
|---|---|---|---|
| 5 | 外壁（柱） | 6 | 外壁 |

| 部位 | | 劣化度評価結果 | 劣化調査コメント |
|---|---|---|---|
| 外部 | 外壁 | E (早急に対応が必要) | (写真 No. 4、5) |

| 1 | 外観 | 2 | 内観 |
|---|---|---|---|
| 露筋 | | 汚れ、植生 | |

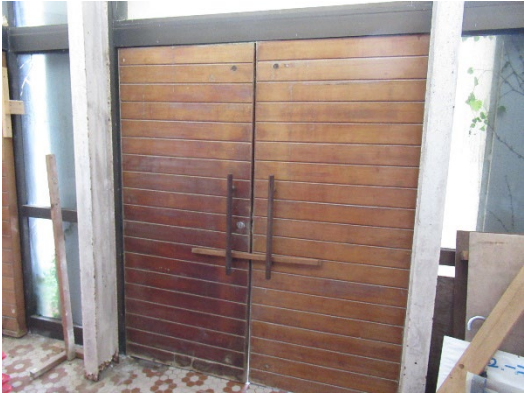
| 7 | 扉 | 8 | 屋上 |

| 部位 | | 劣化度評価結果 | 劣化調査コメント |
|---|---|---|---|
| | 窓・扉 | C (広範囲に劣化) | 入口扉から雨水の吹き込みあり<br>(写真 No. 7) |

| 雨水の吹込み | | 防水押えコンクリートひび、植生、水たまり | |

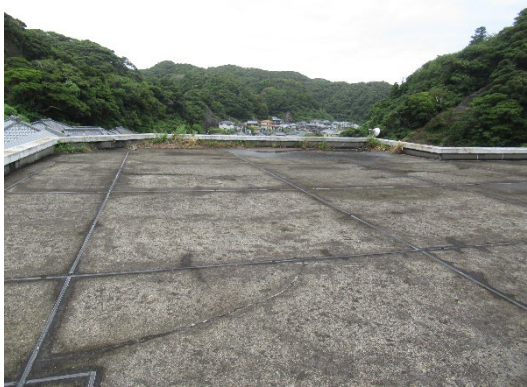
| 部位 | | 劣化度評価結果 | 劣化調査コメント |
|---|---|---|---|
| | 屋根・屋上 | C (広範囲に劣化) | (写真 No. 8、10) |

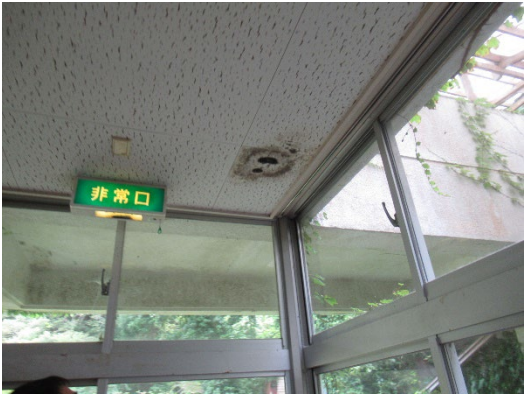
| 11 | 内部（天井） | 12 | 内部（壁） |

| 部位 | | 劣化度評価結果 | 劣化調査コメント |
|---|---|---|---|
| 内部 | | D (早急に対応が必要) | 廊下の天井、壁(窓)付近に漏水あり |

| 漏水 | | 漏水 | |

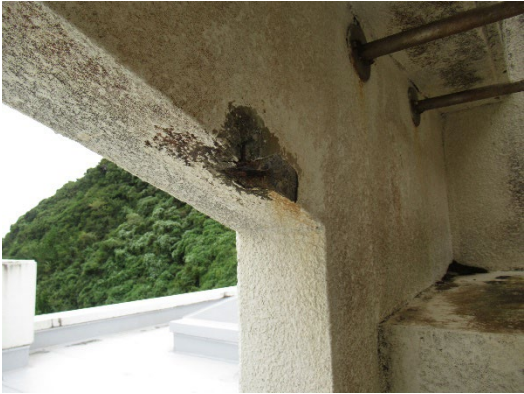
| 7 | 躯体（高架水槽置場） | 8 | 躯体（高架水槽置場） |

| 部位 | | 劣化度評価結果 | 劣化調査コメント |
|---|---|---|---|
| 外部 | 外壁 | E (早急に対応が必要) | 屋上の高架水槽置場の躯体 (床裏等) に多数の露筋あり<br>(写真 No 7、8) |

| 露筋 | | 露筋 | |

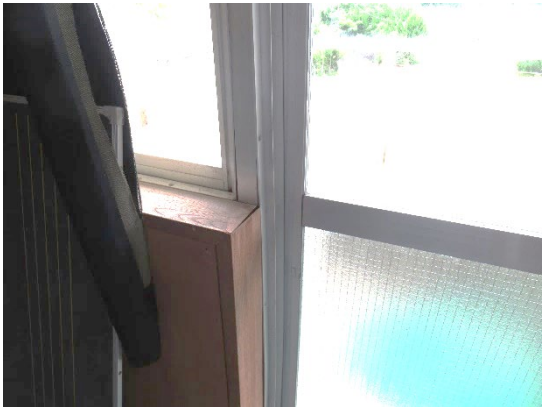
| 9 | 窓（音楽室） | 10 | 窓（理科室） |

| 開閉不良 | | 開閉不良 | |

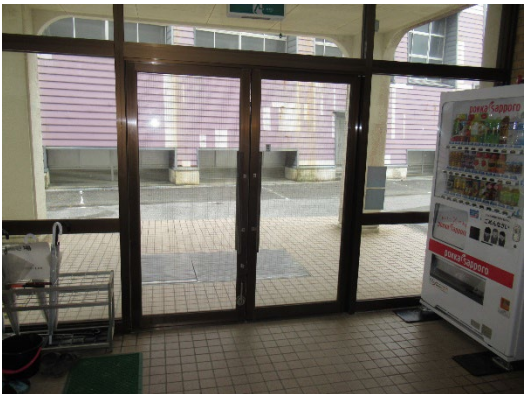
| 11 | 扉（出入口） | 12 | 屋根 |

| 開閉不良 | | 排水不良（水溜まり） | |

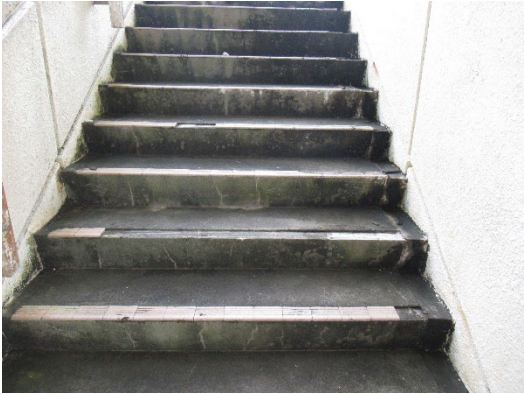
| 13 | 屋外階段 | 14 | 屋外階段（段裏） |

| 滑り止めタイル剥離 | | — | |

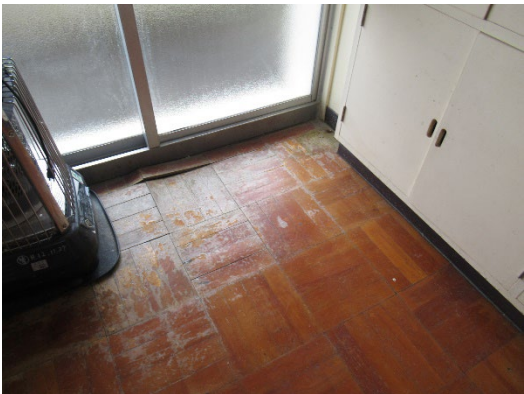
| 17 | 内部（床） | 18 | 内部（壁） |

| 床材の隆起 | | 塗装の剥離 | |

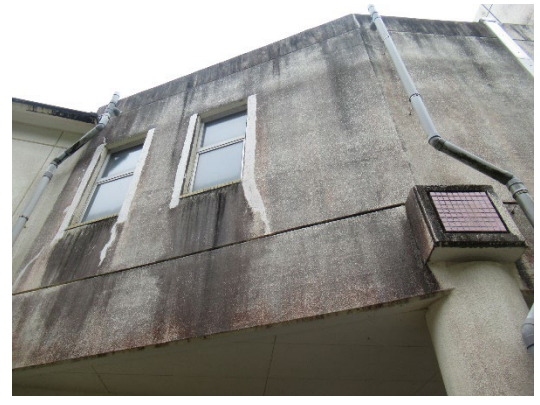
| 5 | 外壁、窓 | 6 | 内部 |

| 部位 | | 劣化度評価結果 | 劣化調査コメント |
|---|---|---|---|
| 外部 | 外壁 | B (部分的に劣化) | 部分的な補修跡あり<br>(写真 No. 1、2、5) |
| | 窓・扉 | A (概ね良好) | (写真 No. 5) |

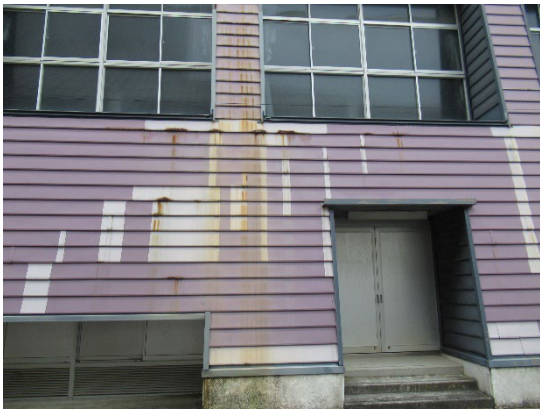
| 3 | 外壁 | 4 | 外壁 |

| 錆 | | 露筋 | |

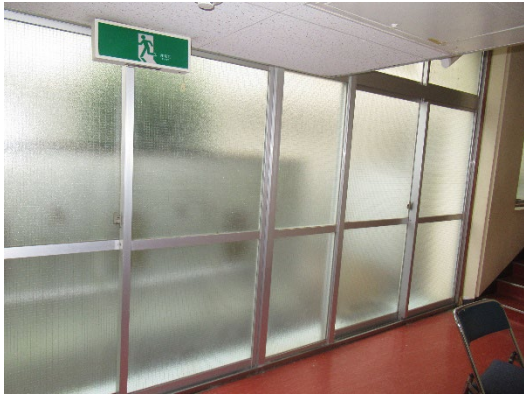
| 5 | 窓 | 6 | 屋根 |

| 部位 | | 劣化度評価結果 | 劣化調査コメント |
|---|---|---|---|
| | 窓・扉 | C (広範囲に劣化) | 1 階窓で開閉不具合箇所あり<br>(写真 No. 5) |

| 開閉不良 | | 錆 | |

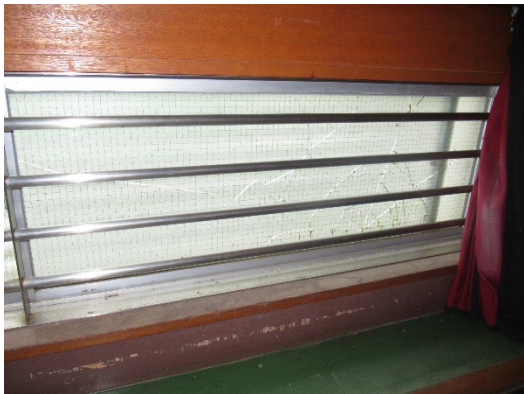
| 5 | 窓 | 6 | 扉 |

| 部位 | | 劣化度評価結果 | 劣化調査コメント |
|---|---|---|---|
| | 窓・扉 | D (早急に対応が必要) | 窓(アルミサッシ)の腐食について、塩害によるものと推定<br>(写真 No. 4)<br>(ひび: 写真 No. 5) |

| ガラスにひび | | ガラスにひび | |

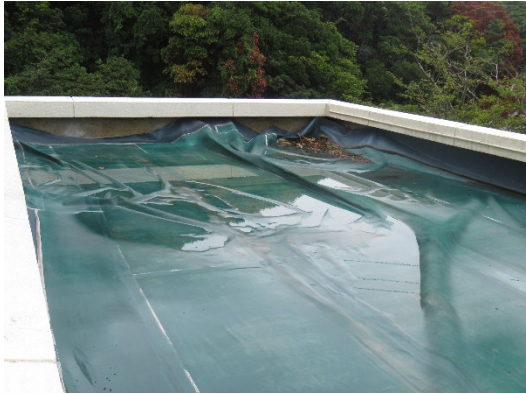
| 7 | 屋上 | 8 | 雨樋 |

| 防水層めくれ | | 軒樋の植生 | |

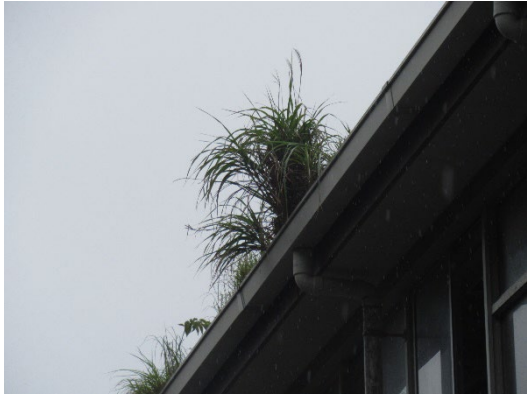
| 部位 | | 劣化度評価結果 | 劣化調査コメント |
|---|---|---|---|
| | 外部雑 | C (広範囲に劣化) | 軒樋に植生あり<br>軒樋と縦樋の接続部付近につまりが疑われる<br>(写真 No. 8、9) |

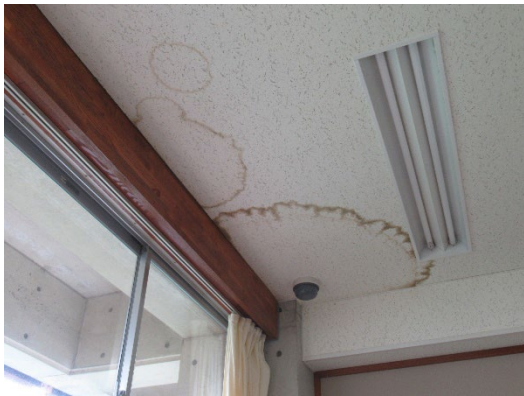
| 5 | 内部（天井） | 6 | 内部（壁） |

| 部位 | | 劣化度評価結果 | 劣化調査コメント |
|---|---|---|---|
| 内部 | | B (部分的に劣化) | 職員室天井にしみあり (過去に上階からの漏水等があったと推定)<br>腰壁木材の部分的なはがれあり<br>(写真 No. 5、6) |

| 漏水跡 | | 仕上げ材はがれ | |

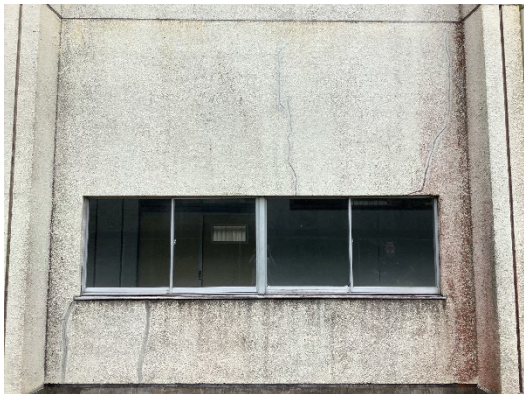
| 5 | 外壁 | 6 | 屋上 |

| 部位 | | 劣化度評価結果 | 劣化調査コメント |
|---|---|---|---|
| 外部 | 外壁 | B (部分的に劣化) | (写真 No. 5) |

| 補修跡 | | 全景 | |

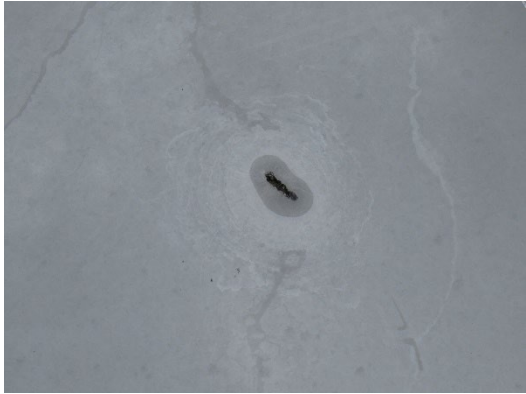
| 7 | 屋上 | 8 | 屋上 |

| 部位 | | 劣化度評価結果 | 劣化調査コメント |
|---|---|---|---|
| | 屋根・屋上 | D (早急に対応が必要) | 屋上に排水不良箇所 (水溜まり) あり<br>屋上に防水層の破断あり<br>(写真 No. 7、8) |

| 防水層破断 | | 排水不良 | |

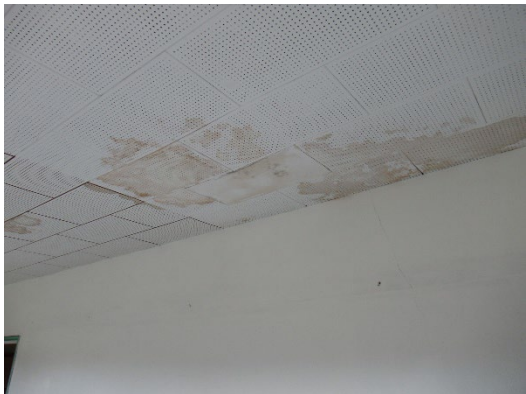
| 11 | 内部 (天井) | 12 | 内部 (壁) |

| 部位 | | 劣化度評価結果 | 劣化調査コメント |
|---|---|---|---|
| 内部 | | D (早急に対応が必要) | 壁、天井に漏水跡、塗装の剥離あり (雨水の吹込みの可能性のある箇所あり、漏水の継続性については不明)<br>(写真 No. 11、12) |

| 漏水跡 | | 塗装の剥離 | |

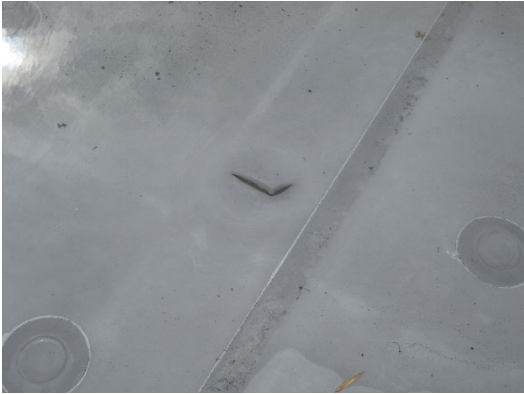
| 7 | 屋上 | 8 | 屋上 |

| 部位 | | 劣化度評価結果 | 劣化調査コメント |
|---|---|---|---|
| | 屋根・屋上 | D (早急に対応が必要) | 屋上に排水不良箇所(水溜まり)あり<br>屋上に防水層の破断あり<br>(写真 No. 6～8) |

| 防水層破断 | | 排水不良 | |

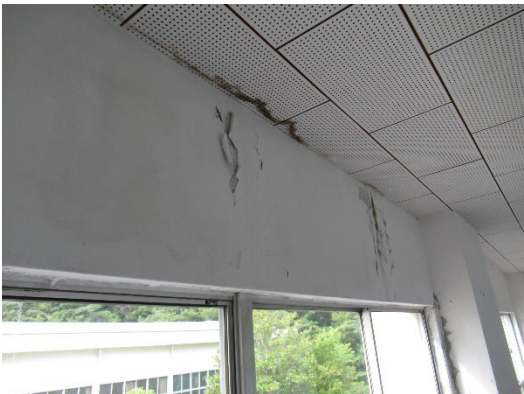
| 11 | 内部 (天井) | 12 | 内部 (壁) |

| 部位 | | 劣化度評価結果 | 劣化調査コメント |
|---|---|---|---|
| 内部 | | D (早急に対応が必要) | 壁、天井に漏水跡、塗装の剥離あり(雨水の吹込みの可能性がある箇所あり、漏水の継続性については不明)<br>(写真 No. 10～12) |

| 漏水跡 | | 塗装の剝離 | |

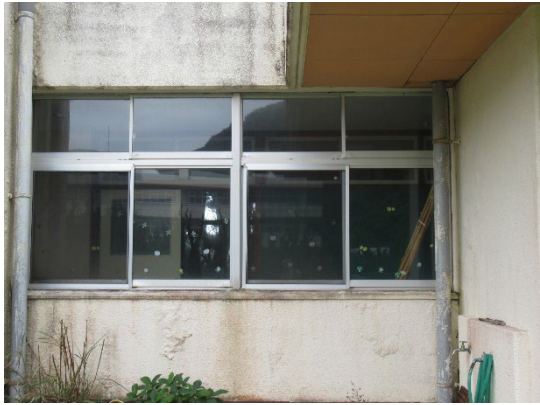
| 1 | 外観 | 2 | 外壁、窓 |

| 全景 | | 塗装の膨れ | |

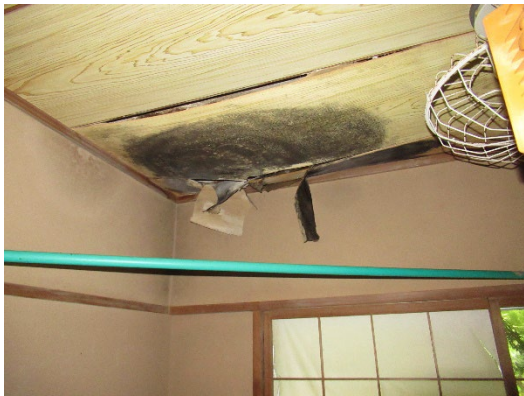
| 5 | 和室天井 | 6 | 出入口（昇降口）天井 |

| 漏水 | | 漏水 | |

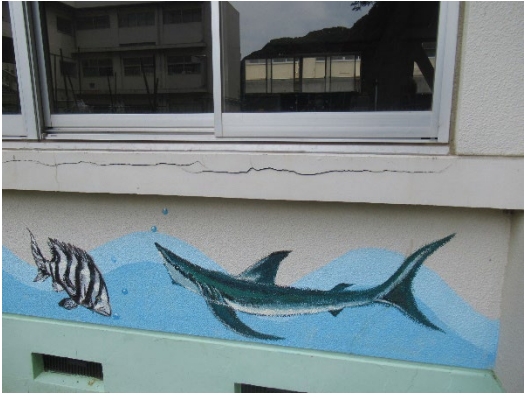
| 7 | 外壁 | 8 | 外壁 |

| ひび | | エキスパンションカバー脱落 | |

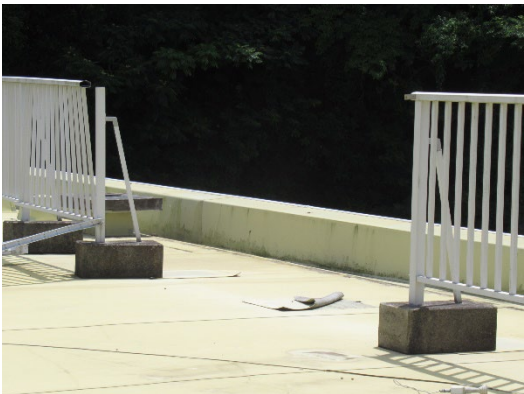
| 11 | 屋上柵 | 12 | 屋上鉄塔 |

| 部位 | | 劣化度評価結果 | 劣化調査コメント |
|---|---|---|---|
| | 屋根・屋上 | D (早急に対応が必要) | 塔屋屋上の防水(シート)に剥がれあり<br>屋上の柵、一部欠損<br>(写真 No. 10～12) |

| 欠損 | | 破損 | |

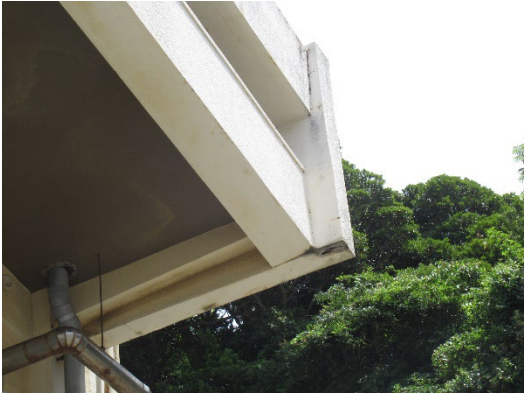
| 13 | 庇裏 | 14 | 内部(壁) |

| 部位 | | 劣化度評価結果 | 劣化調査コメント |
|---|---|---|---|
| | 外部雑 | C (広範囲に劣化) | 庇裏に露筋あり<br>(写真 No. 13) |

| 露筋 | | ひび、漏水 | |

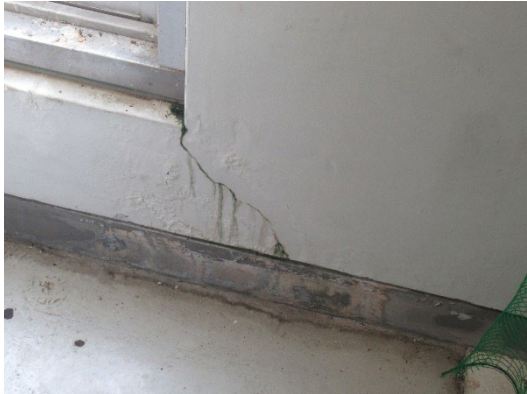
| 部位 | | 劣化度評価結果 | 劣化調査コメント |
|---|---|---|---|
| 内部 | | D (早急に対応が必要) | 壁、天井に漏水箇所、ひび等複数あり(漏水<br>継続の有無については不明)<br>(写真 No. 14～18) |

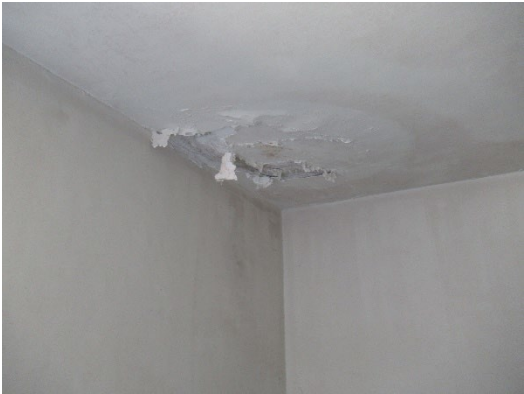
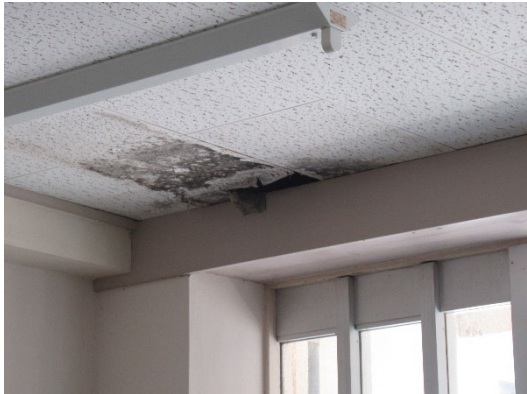
| 17 | 内部(天井) | 18 | 内部(天井) |

| 漏水 | | 漏水 | |

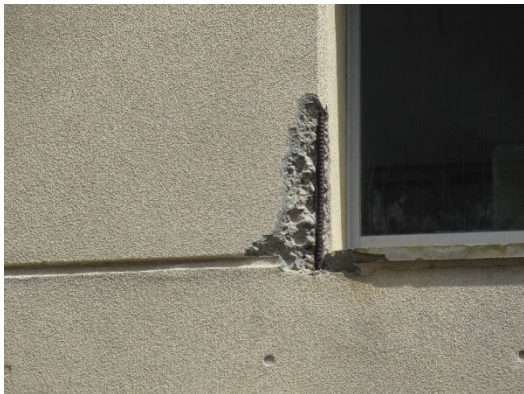
| 5 | 外壁 | 6 | 外壁 |

| 部位 | | 劣化度評価結果 | 劣化調査コメント |
|---|---|---|---|
| 外部 | 外壁 | D (早急に対応が必要) | 鉄筋の露出、壁の剥離(小規模)あり<br>(写真 No. 5) |

| 鉄筋露出 | | 外壁 | |

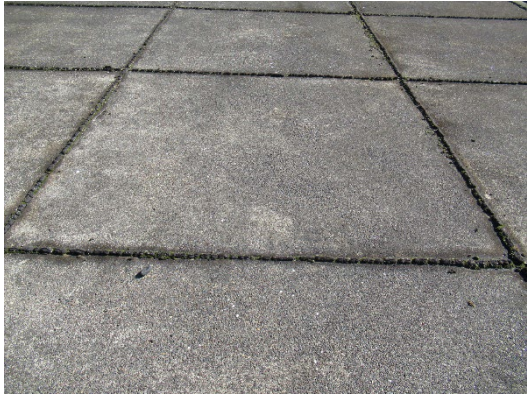
| 7 | 扉 | 8 | 屋上 |

| 部位 | | 劣化度評価結果 | 劣化調査コメント |
|---|---|---|---|
| | 屋根・屋上 | C (広範囲に劣化) | 保護コンクリート目地の劣化<br>(写真 No. 8、11) |

| — | | 保護コンクリート目地の劣化 | |

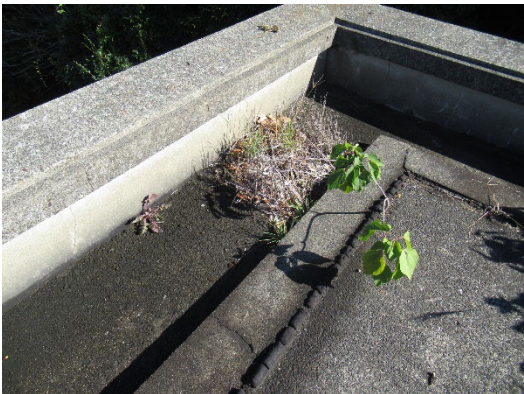
| 11 | 雨水排水口 | 12 | 内部（壁） |

| 部位 | | 劣化度評価結果 | 劣化調査コメント |
|---|---|---|---|
| | 外部雑 | D (早急に対応が必要) | 外部天井(庇裏)に鉄筋の露出、剥離あり<br>屋上雨水排水口に植生あり<br>(写真 No. 9～11) |

| 植生 | | ひび | |

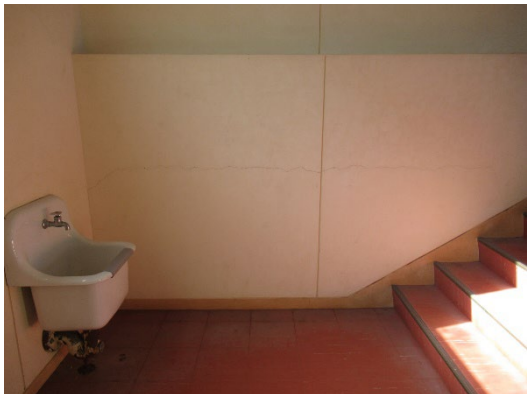
| 部位 | | 劣化度評価結果 | 劣化調査コメント |
|---|---|---|---|
| 内部 | | C (広範囲に劣化) | 壁にひびあり |

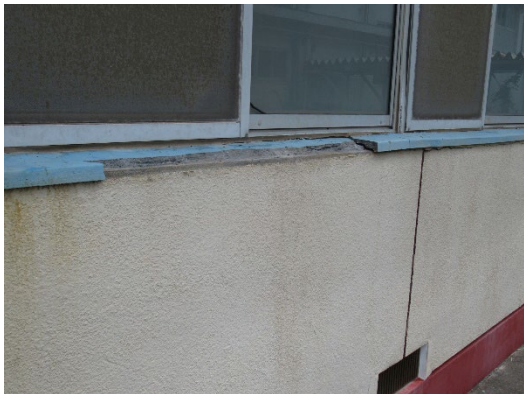
| 5 | 外壁 | 6 | 外壁 |

| 部位 | | 劣化度評価結果 | 劣化調査コメント |
|---|---|---|---|
| 外部 | 外壁 | C (広範囲に劣化) | 仕上げ材にひび、及び窓下の水切りに破損あり<br>(写真 No. 5、6) |

| 窓下の水切りの破損 | | 仕上げ材のひび | |

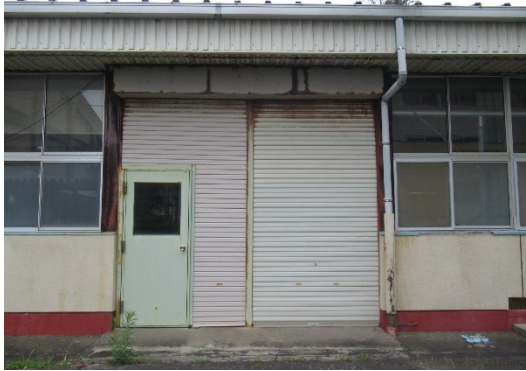
| 7 | 扉、シャッター | 8 | 窓、雨樋 |

| 部位 | | 劣化度評価結果 | 劣化調査コメント |
|---|---|---|---|
| | 窓・扉 | E (早急に対応が必要) | 鋼製扉、シャッターに発錆あり<br>窓ガラスの欠損部分については板貼りにて処置済み<br>(写真 No. 7～9) |

| 発錆 | | ガラスの欠損、縦樋の破損 | |

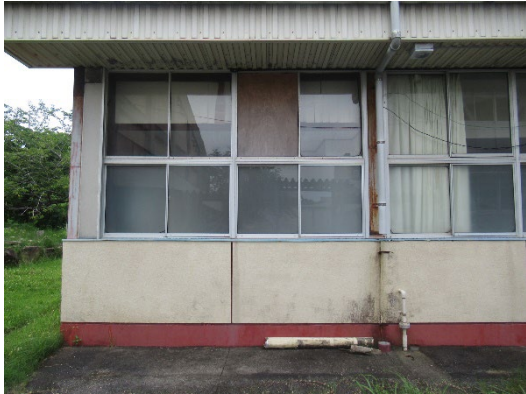
| 部位 | | 劣化度評価結果 | 劣化調査コメント |
|---|---|---|---|
| | 外部雑 | C (広範囲に劣化) | 縦樋に破損あり<br>軒樋に植生あり<br>(写真 No. 8、10) |

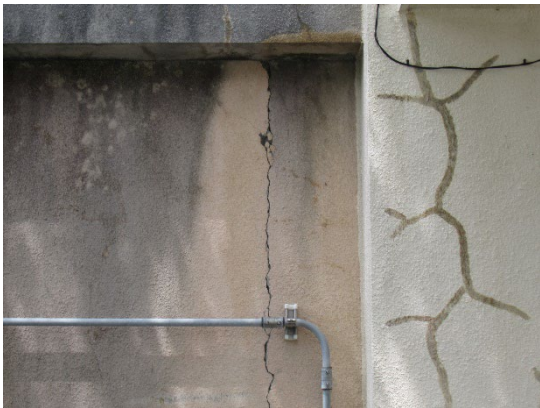
| 1 | 外観 | 2 | 内観 |
|---|---|---|---|
| 3 | 外壁 | 4 | 外壁 |

| 部位 | | 劣化度評価結果 | 劣化調査コメント |
|---|---|---|---|
| 外部 | 外壁 | C (広範囲に劣化) | (写真 No. 3、4) |

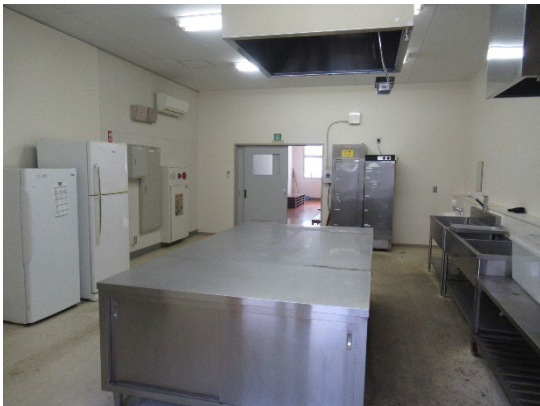
| 3 | 内観 | 4 | 外壁、窓 |

| 調理室 | | — | |

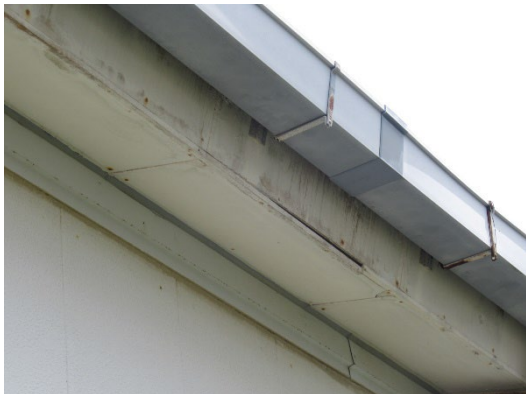
| 5 | 屋根 | 6 | 外部天井 |

| 部位 | | 劣化度評価結果 | 劣化調査コメント |
|---|---|---|---|
| | 外部雑 | C (広範囲に劣化) | 軒裏の仕上材に浮きあり<br>(写真 No. 6) |

| — | | 仕上材の浮き | |

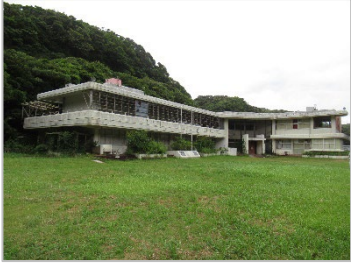
| 施設名・外観 | 今後の方針等 | |
|---|---|---|
| <p>(旧) 行川小学校</p> | <p>現状と課題</p> | <p>建物の一部を避難所や投票所として使用しているものの、外壁等の劣化が進行することで、コンクリート破片等が落下する危険性も考えられるため、施設のあり方も含め、抜本的な対策を検討する必要があります。</p> |

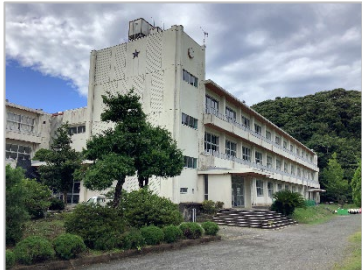
| 施設名・外観 | 今後の方針等 | |
|---|---|---|
| <p>(旧) 北中学校校舎等</p> | <p>現状と課題</p> | <p>建物は部位の劣化が進行し、全面的な機能回復は困難な見通しです。また、校舎は2棟とも旧耐震基準で、耐震補強工事は未実施です。柔剣道場は朽廃が著しく除却が相当です。隣接する体育館及びグラウンド<sup>(注)</sup>は社会体育施設として活用しています。</p> |

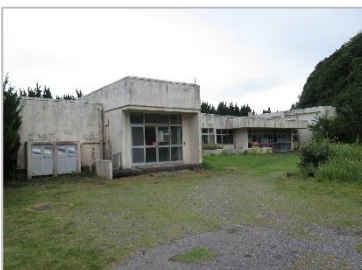
| 施設名・外観 | 今後の方針等 | |
|---|---|---|
| <p>(旧) 鵜原保育所</p> | <p>現状と課題</p> | <p>海に近い立地条件も重なり、建物は部位の劣化が進行し、全面的な機能回復は困難な見通しです。<br/>現状では建物の一部を倉庫として利用しているのみであり、施設の抜本的な活用方法は未定です。<br/>なお(旧)清海小学校が隣接しています。</p> |

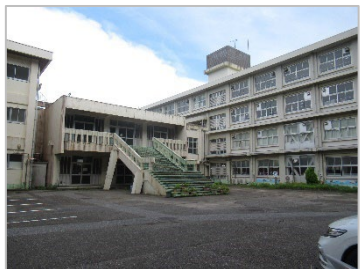
| 施設名・外観 | 今後の方針等 | |
|---|---|---|
| <p>千葉県立大原高等学校<br/>(旧) 勝浦若潮キャンパス</p> | <p>現状と課題</p> | <p>本市が有償取得後、施設の一部を活用した大型商業施設のオープン以降は、校舎の一部や体育館について暫定利用が継続しており、施設全体としての将来的な活用方法は検討中の状況です。<br/>対象施設の活用方法の検討にあたっては、敷地が手狭になっている状況や建物の劣化状況も踏まえ、最も費用対効果に優れる選択肢を模索しています。</p> |

| 施設名・外観 | 今後の方針等 | |
|---|---|---|
| | <p>今後の方針</p> | <p>市内全体の公共施設の方向性も踏まえたうえで、集約化・複合化・民間との連携など、様々な施設再編の選択肢を考慮し、施設全体としての将来的な活用方法を検討します。</p> |
