# 大規模盛土造成地マップ

勝浦市

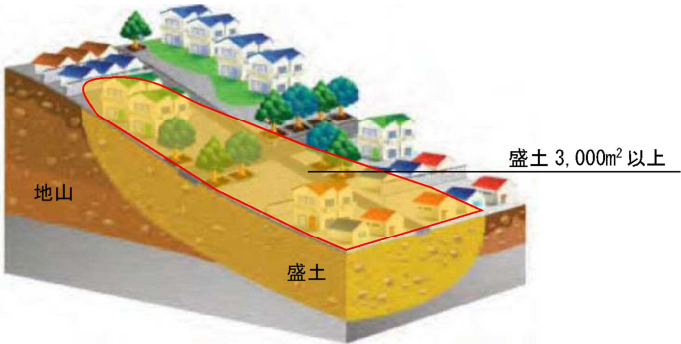
| <p>【谷埋め型大規模盛土造成地】</p> <p>谷や沢を埋め立てた造成宅地で、盛土の面積が 3,000 平方メートル以上のもの</p> <p>出典：大規模盛土造成地の滑動崩落対策推進ガイドライン及び同解説</p> | <p>【腹付け型大規模盛土造成地】</p> <p>傾斜地に盛土した造成宅地で、盛土する前の地盤面の水平面に対する角度が 20 度以上かつ盛土の高さが 5 メートル以上のもの</p> <p>出典：大規模盛土造成地の滑動崩落対策推進ガイドライン及び同解説</p> |

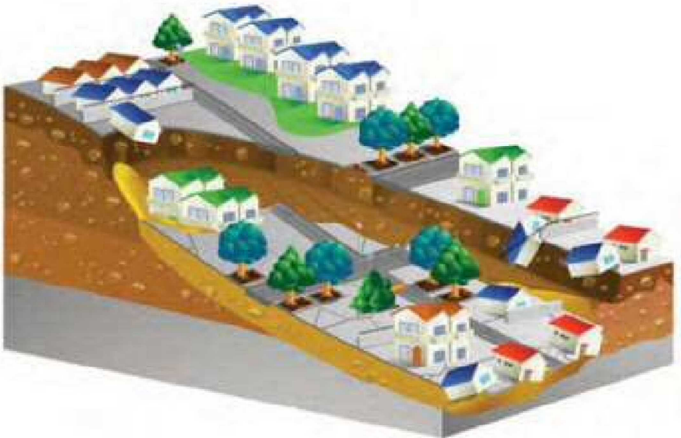
地震発生時に、盛土全体又は大部分が、主として盛土底面部を滑り面にして、斜面下部方向へ移動する現象です。

| <p>【谷埋め型大規模盛土造成地：滑動崩落後】</p> <p>出典：大規模盛土造成地の滑動崩落対策推進ガイドライン及び同解説</p> | <p>【腹付け型大規模盛土造成地：滑動崩落後】</p> |

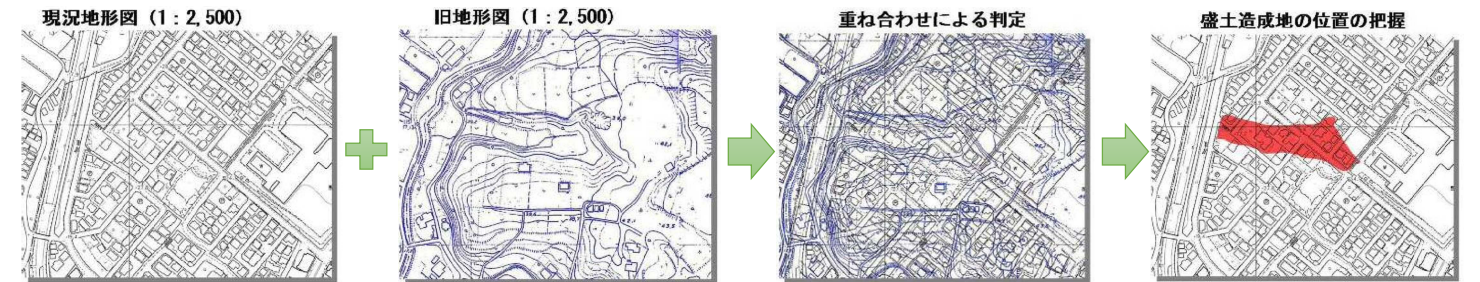
旧地形図と現在の地形図を重ね合わせて、大規模盛土造成地の概ねの位置や規模を抽出し、示しています。
