勝浦市 -2022- 環境白書

この環境白書2022は、主に令和3（2021）年度における本市の環境の現状と環境保全に関する施策の概要をとりまとめたものです。

1 水質汚濁の現状

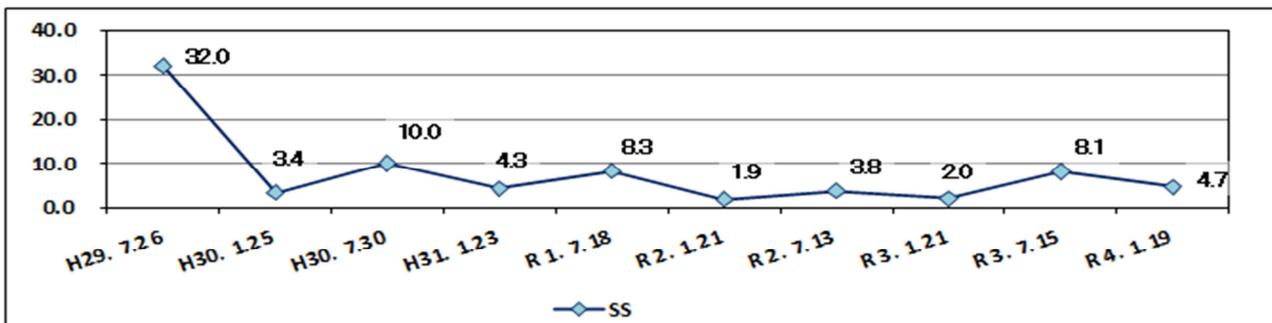
SS（浮遊物質）：水中に浮遊している粒子物質のことで、見た目のにごりの原因となります。

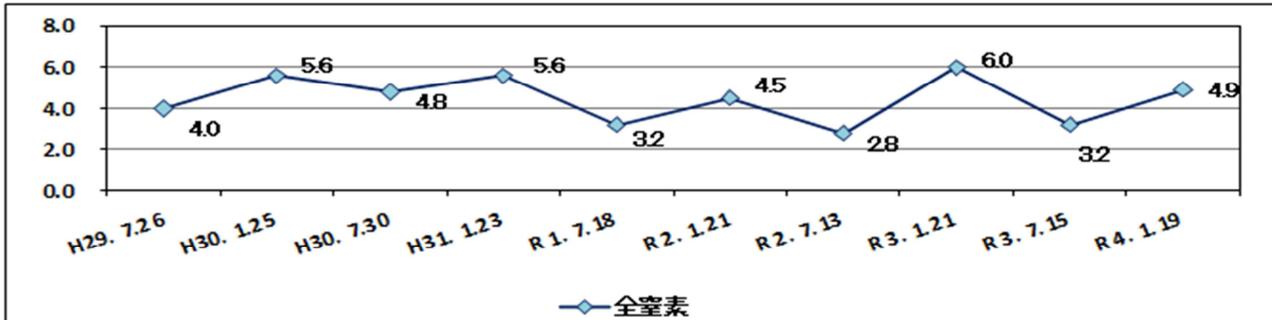
T-N（全窒素）：水中に含まれる全ての窒素化合物のことです。多いとアオコ等が発生する原因となってしまう、思うように水質改善が進みません。

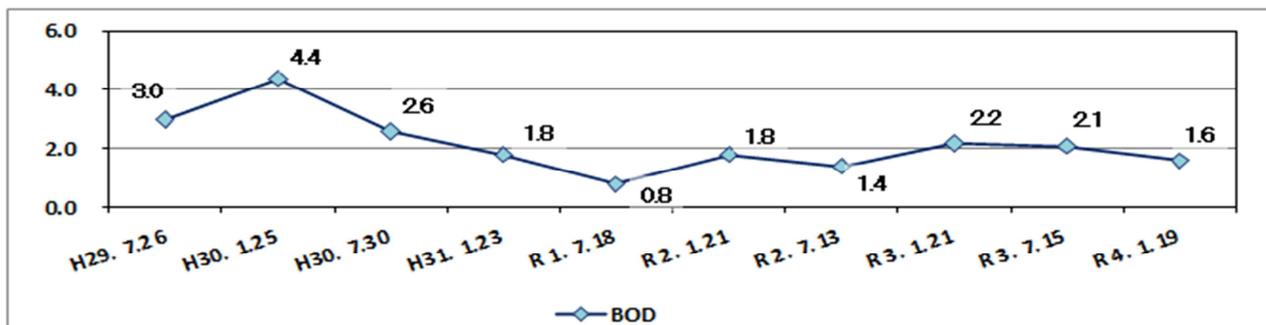
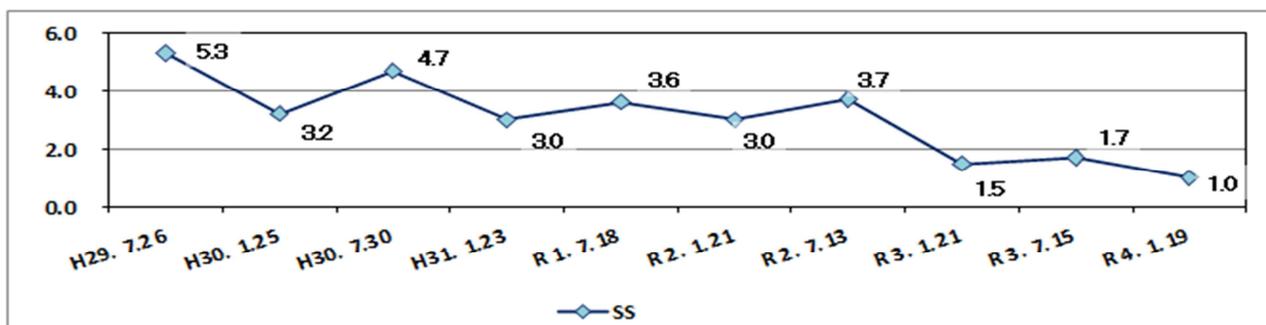
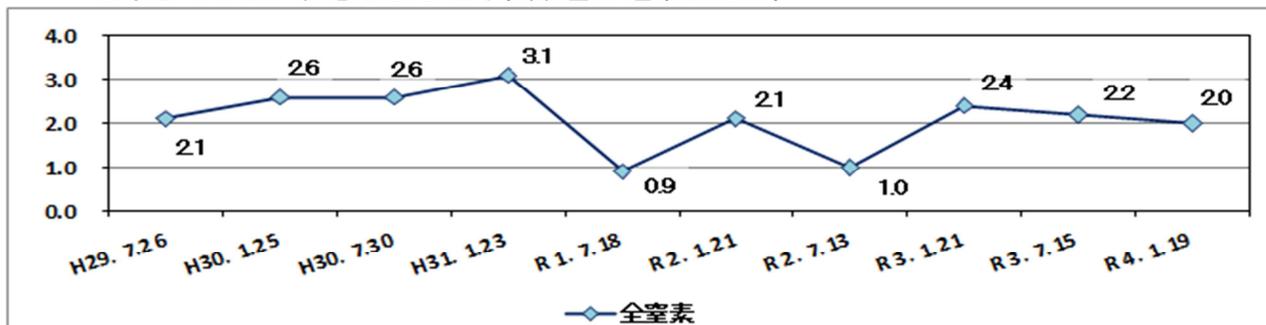
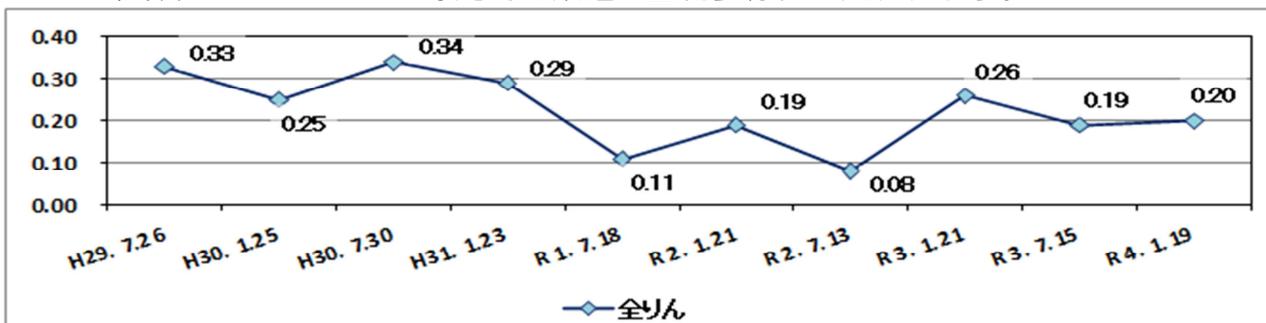
図4-4 稲子川／稲子橋（部原）における直近 10 回の水質検査の結果

BOD（生物化学的酸素要求量）：水中の有機物が微生物によって分解されるときに消費される酸素の量を表します。一般に、値が大きいほど、水質は悪いと言えます。

SS（浮遊物質）：水中に浮遊している粒子物質のことで、見た目のにごりの原因となります。

T-N（全窒素）：水中に含まれる全ての窒素化合物のことです。多いとアオコ等が発生する原因となってしまう、思うように水質改善が進みません。

T-P（全リン）：水中に含まれるリン化合物全体のことをいいます。過剰に存在すると、藻類やプランクトンが爆発的に繁殖し生物多様性が失われます。

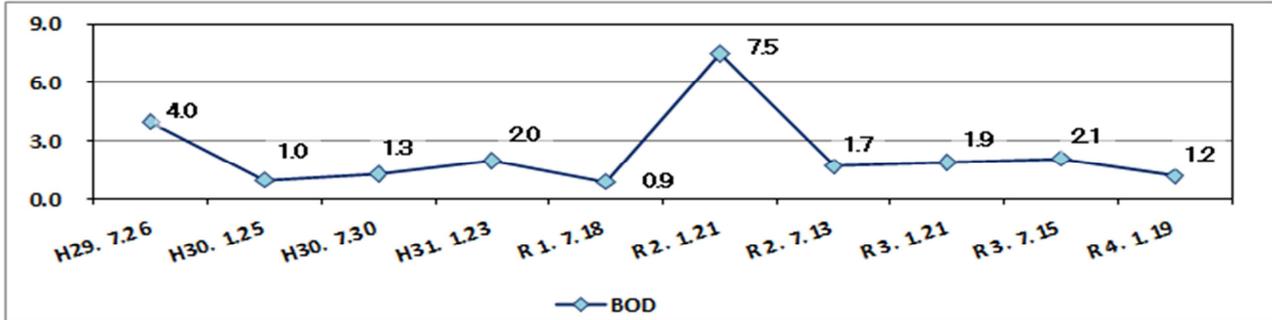
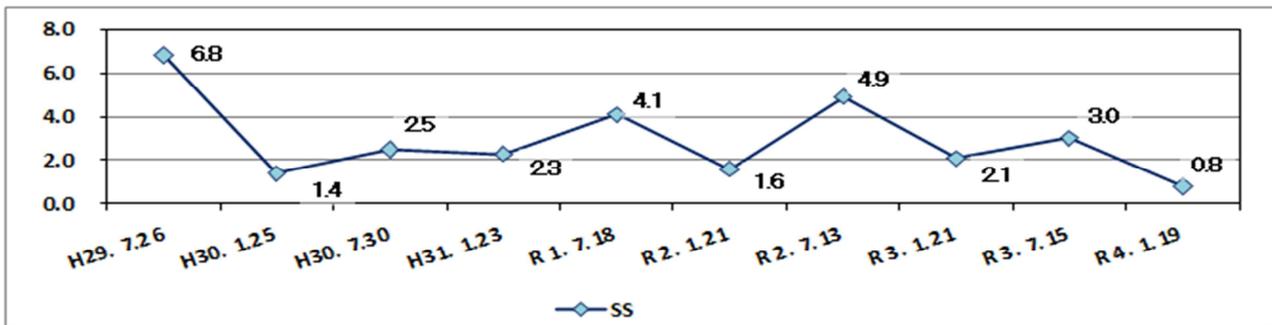
図4-8 苗代川/清海橋(鶴原)における直近10回の水質検査の結果

BOD (生物化学的酸素要求量) : 水中の有機物が微生物によって分解されるときに消費される酸素の量を表します。一般に、値が大きいほど、水質は悪いと言えます。

SS (浮遊物質) : 水中に浮遊している粒子物質のことで、見た目のにごりの原因となります。

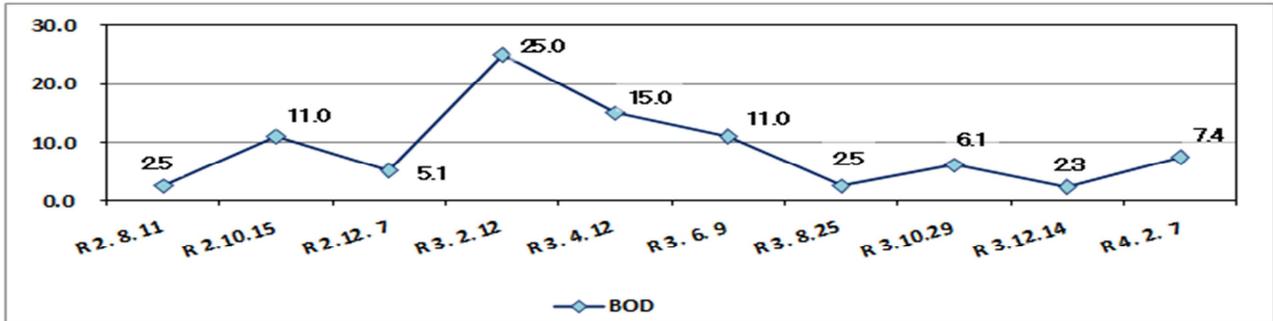
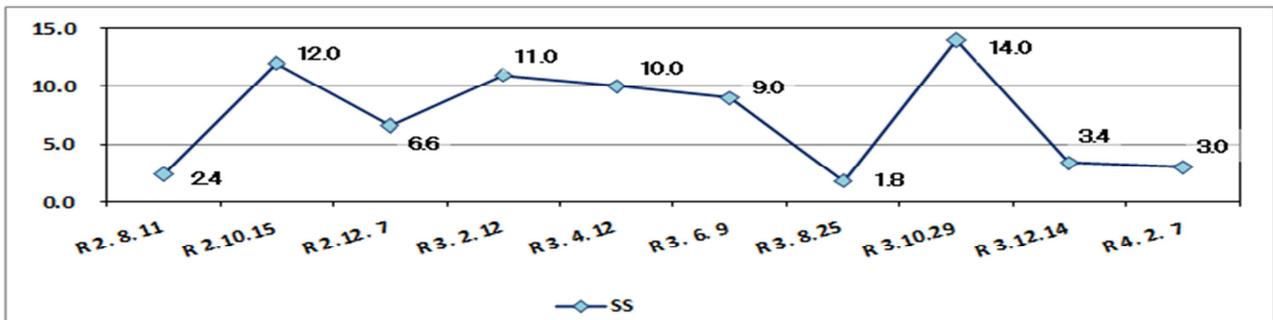
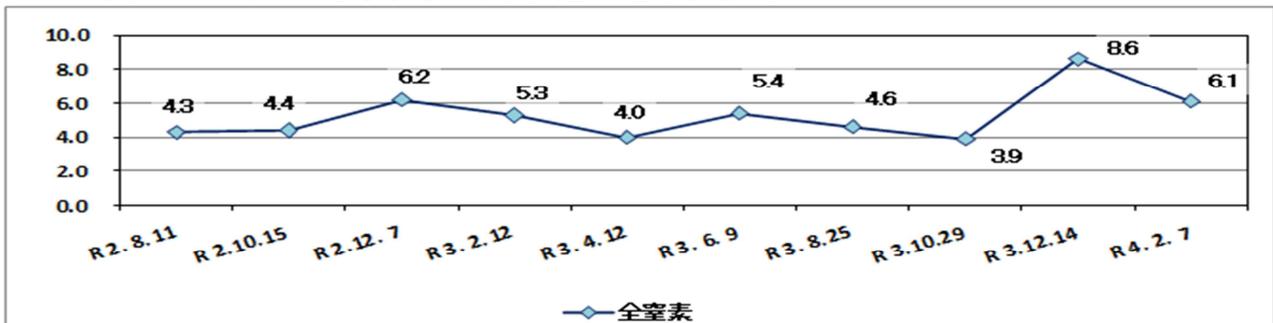
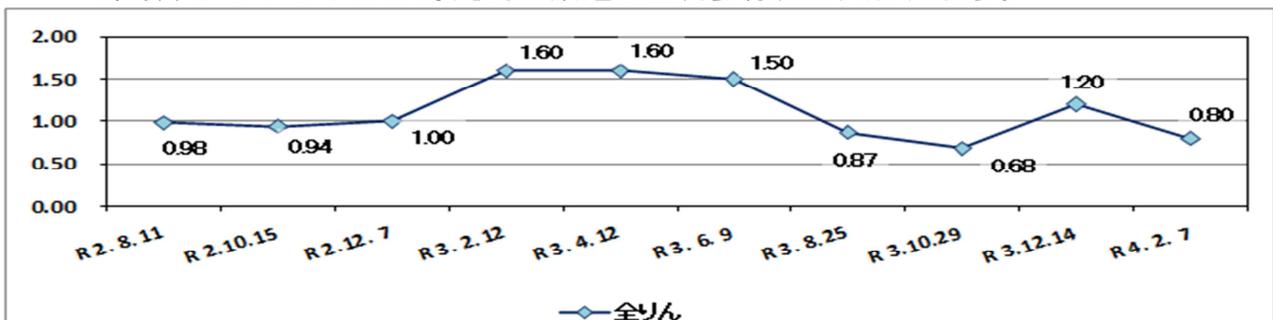
図4-13 浜勝浦川/川島橋（浜勝浦）における直近10回の水質検査の結果
※H26年10月まで浜勝浦橋

BOD（生物化学的酸素要求量）：水中の有機物が微生物によって分解されるときに消費される酸素の量を表します。一般に、値が大きいほど、水質は悪いと言えます。

SS（浮遊物質）：水中に浮遊している粒子物質のことで、見た目のにごりの原因となります。

T-N（全窒素）：水中に含まれる全ての窒素化合物のことです。多いとアオコ等が発生する原因となってしまう、思うように水質改善が進みません。

T-P（全リン）：水中に含まれるリン化合物全体のことをいいます。過剰に存在すると、藻類やプランクトンが爆発的に繁殖し生物多様性が失われます。

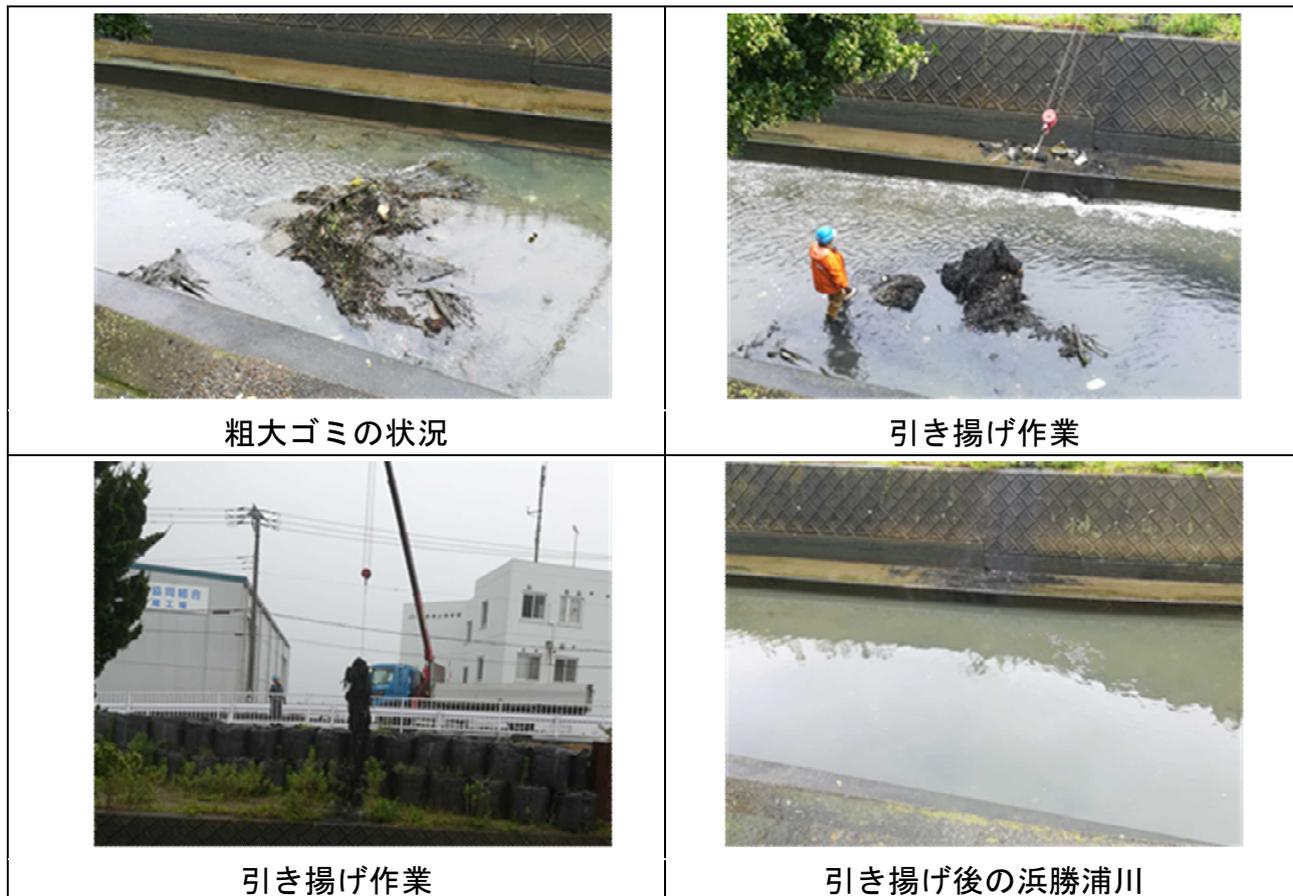
【浜勝浦川の粗大ゴミの引き揚げ作業】

浜勝浦川の汚濁や悪臭の一因に、予てから浜勝浦川へのゴミの投棄があり、家庭ごみやペットボトルといったポイ捨てゴミや粗大ゴミの不法投棄が問題となっていました。たびたび市職員や住民によるゴミ拾いを実施してきましたが、大型の粗大ゴミについては人力での回収作業が難しいため、令和元年7月に業者によるクレーン車での引き上げ作業を実施しました。引き上げられたゴミは、バイク部品や魚網等の大型廃棄物でした。

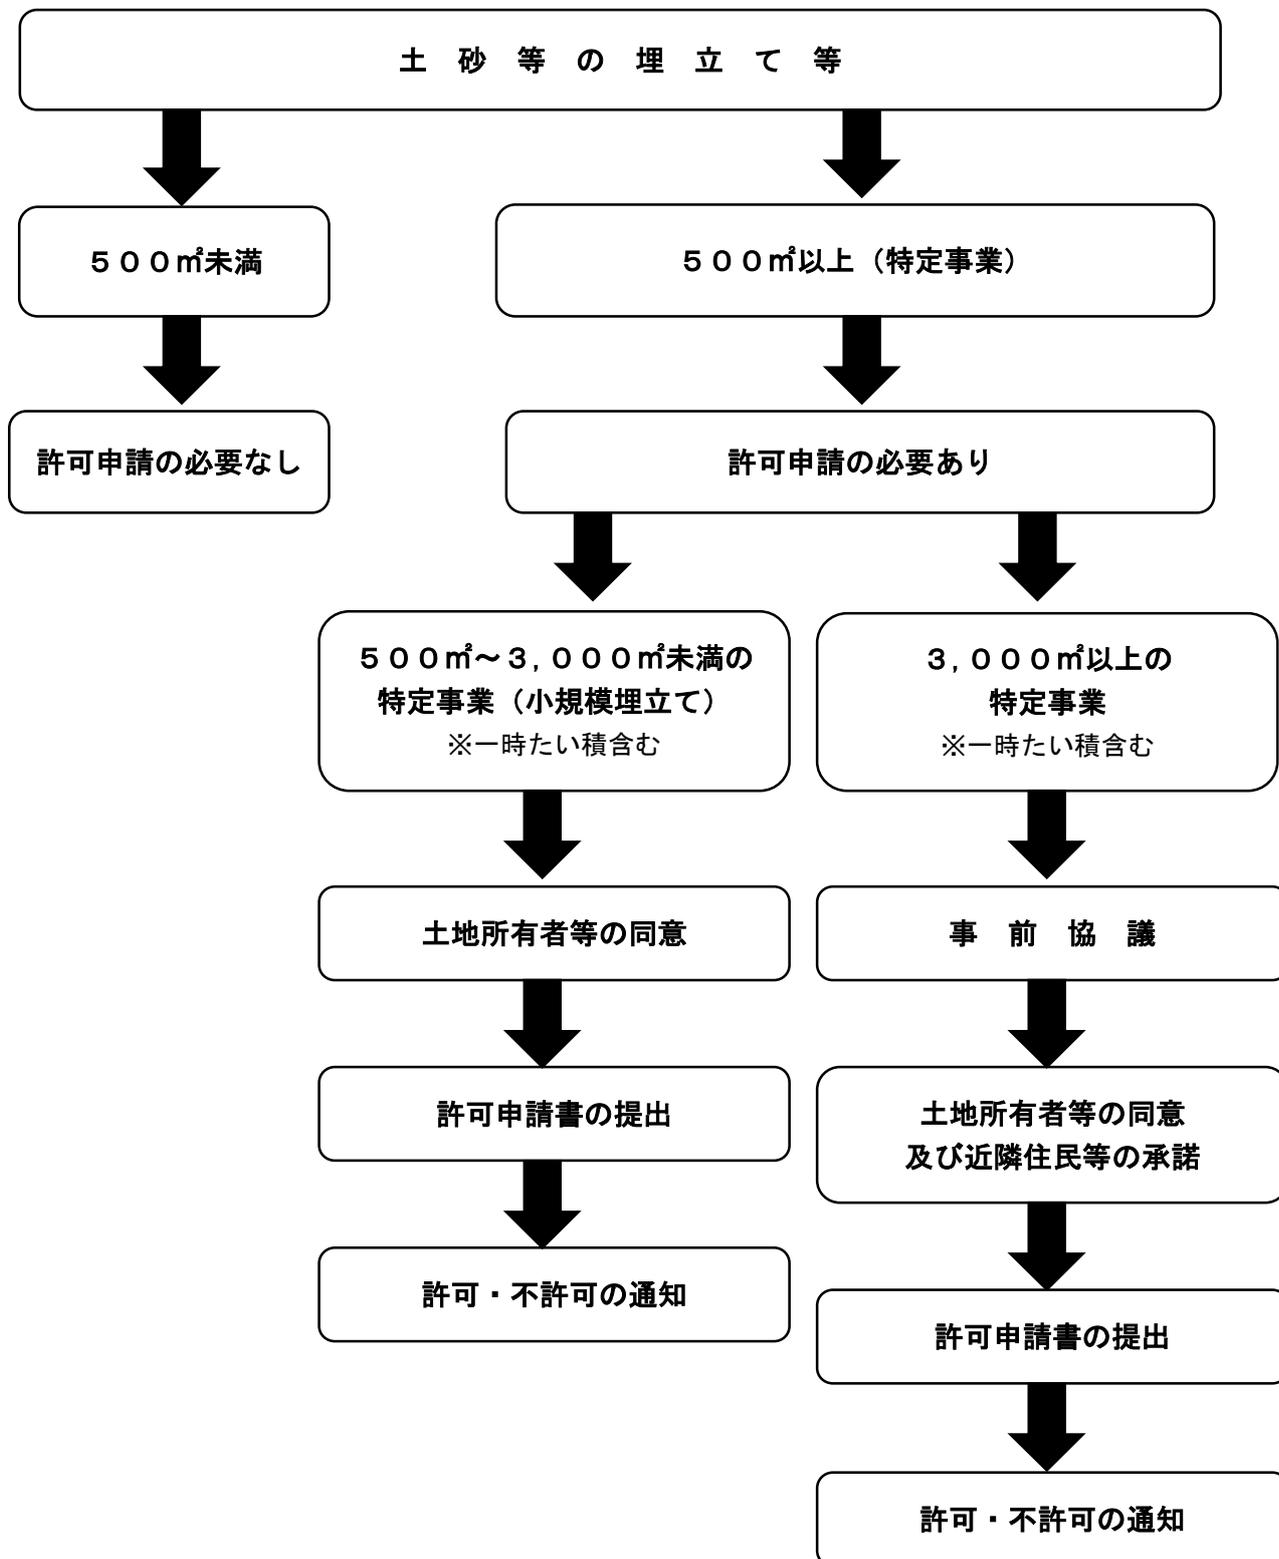
図8-1 土砂等の埋立て等の処理フロー

- 土地所有者：埋立て等を行う事業者に土地を使用させる土地所有者は、埋立て等の内容の責務について十分確認したうえで同意しなければなりません。土地所有者も埋立て等を行う事業者と同等の責任を負うことになります。

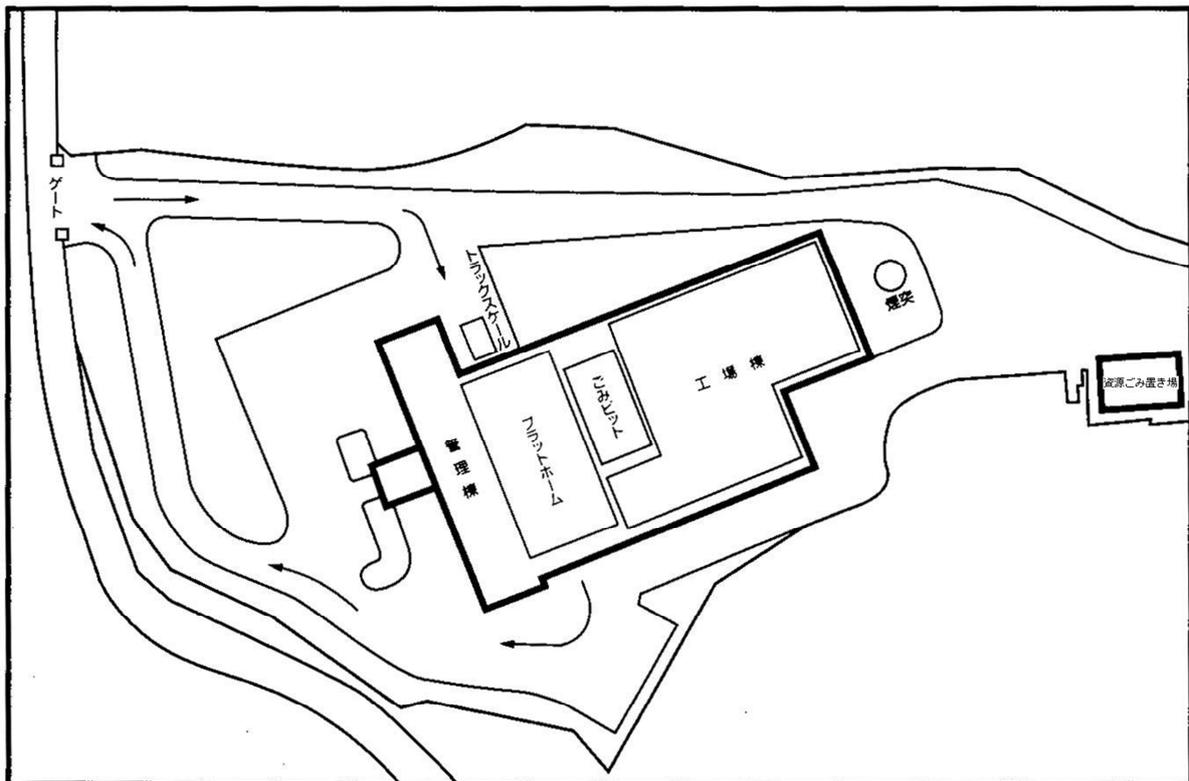
図11-1 勝浦市クリーンセンター施設配置図

施設名称	勝浦市クリーンセンター
所在地	勝浦市串浜1936-18
敷地面積	10,145㎡ (有効面積 5,500㎡)
建設年度	着工 昭和58年10月 ~ 竣工 昭和60年3月
改造工事	着工 平成13年7月 ~ 竣工 平成14年9月
処理能力	ごみ焼却施設 35 t/日 (35t/16h×1基)
	不燃物処理施設 10 t/日 (10t/5h ×1基)
処理方式	ごみ焼却施設 准連続燃焼式流動床炉
	不燃物処理施設 機械式破碎・選別設備による4種選別
施設全体配置	図11-1のとおり

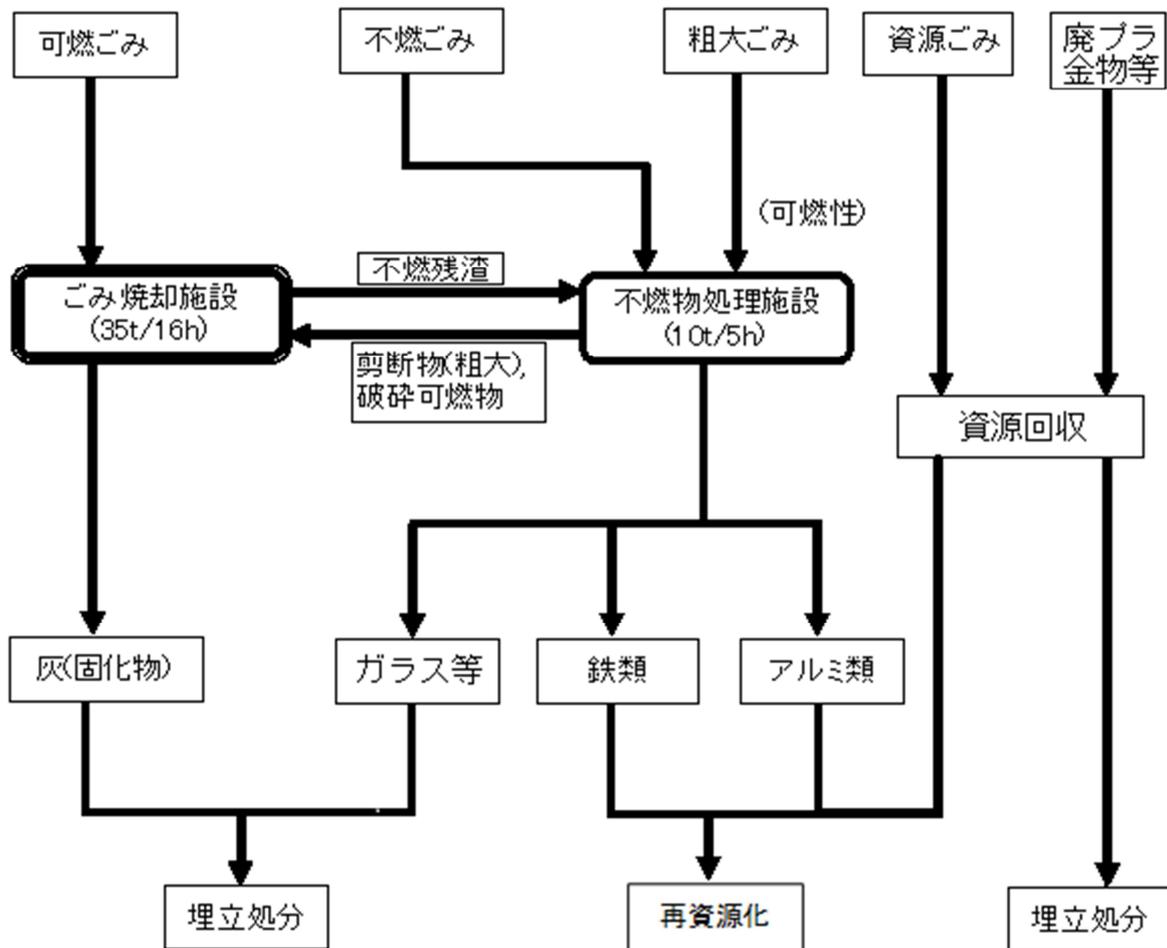
図11-3 ごみ処理フロー図

空き缶類は鉄とアルミに分類しプレス処理した後、再資源化します。ガラス類は破碎した後、最終処分場で埋立処分します。

その他トタン、パイプ類、廃家電、廃プラスチックなどの不燃性粗大ごみについては、資源となるものを回収した後、残渣を最終処分場で埋立処分します。
