勝浦市 - 2019 - 環境白書

この環境白書2019は、主に平成30年度における勝浦市の環境の現状と環境保全に関する施策の概要をとりまとめたものです。

勝浦市環境白書2019

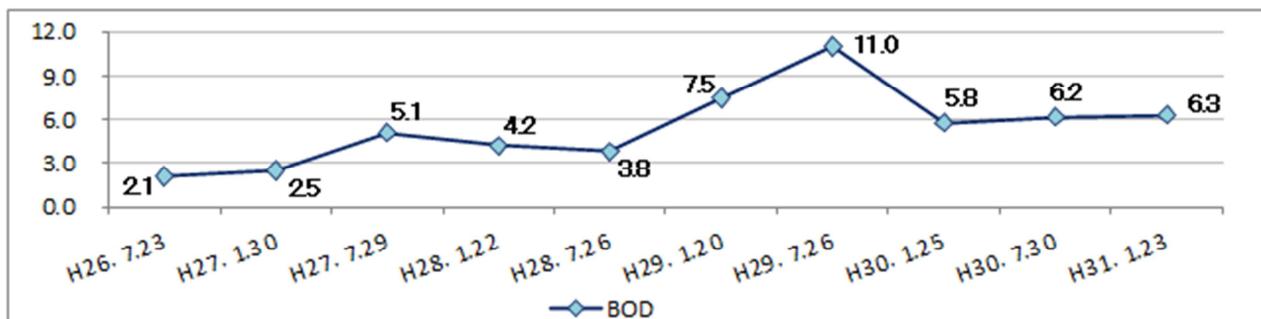
図4-2 墨名川／小家名橋（墨名）における直近10回の水質検査の結果

BOD（生物化学的酸素要求量）：水中の有機物が微生物によって分解されるときに消費される酸素の量を表します。一般に、値が大きいほど、水質は悪いと言えます。

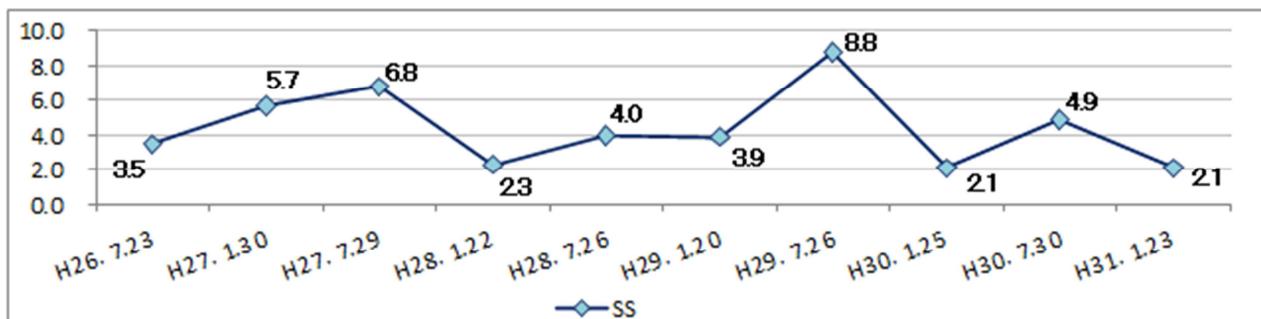
SS（浮遊物質）：水中に浮遊している粒子物質のことです、見た目にごりの原因となります。

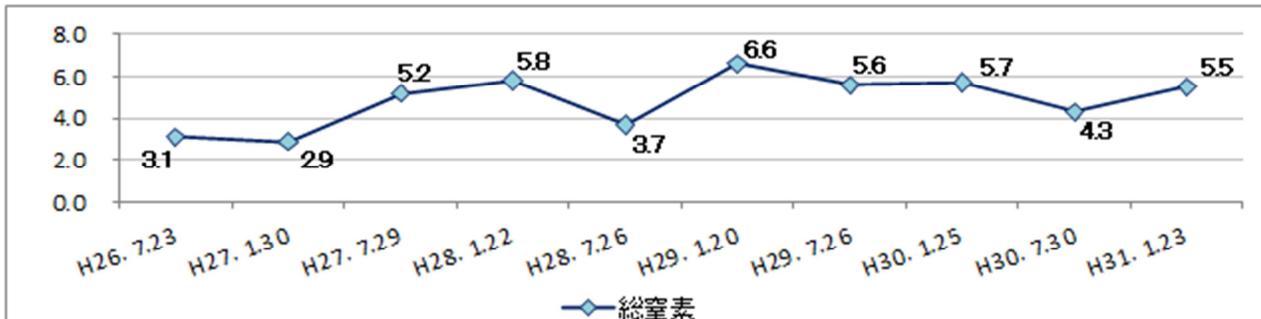
T-N（総窒素）：水中に含まれる全ての窒素化合物のことです。多いとアオコ等が発生する原因となってしまい、思うように水質改善が進みません。

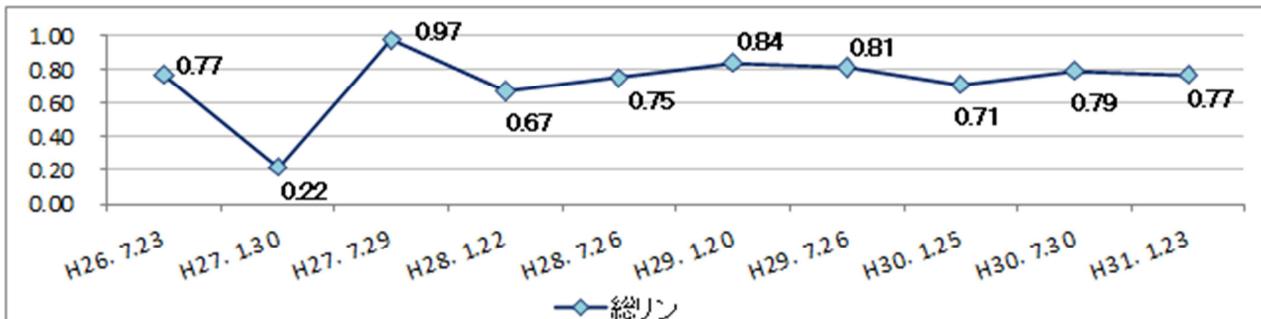
T-P（総リン）：水中に含まれるリン化合物全体のことをいいます。過剰に存在すると、藻類やプランクトンが爆発的に繁殖し生物多様性が失われます。

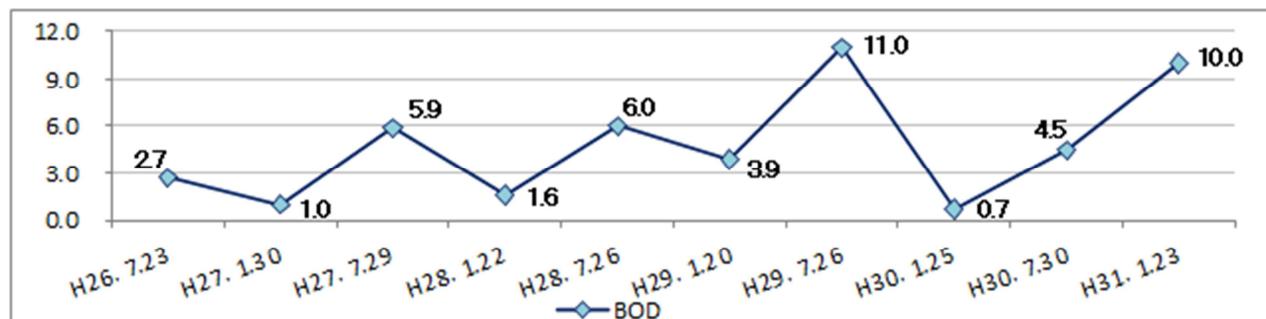
図4-3 串浜西ノ谷川／串浜3号橋（串浜）における直近10回の水質検査の結果

BOD（生物化学的酸素要求量）：水中の有機物が微生物によって分解されるときに消費される酸素の量を表します。一般に、値が大きいほど、水質は悪いと言えます。

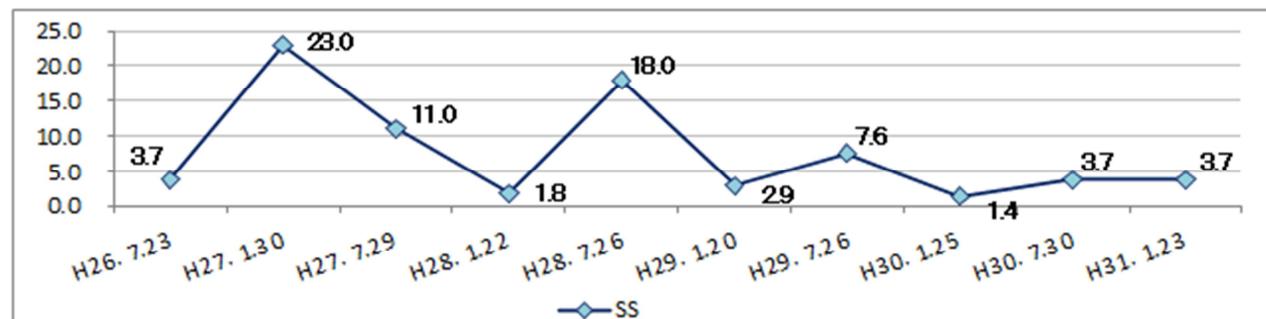
SS（浮遊物質）：水中に浮遊している粒子物質のことです、見た目にごりの原因となります。

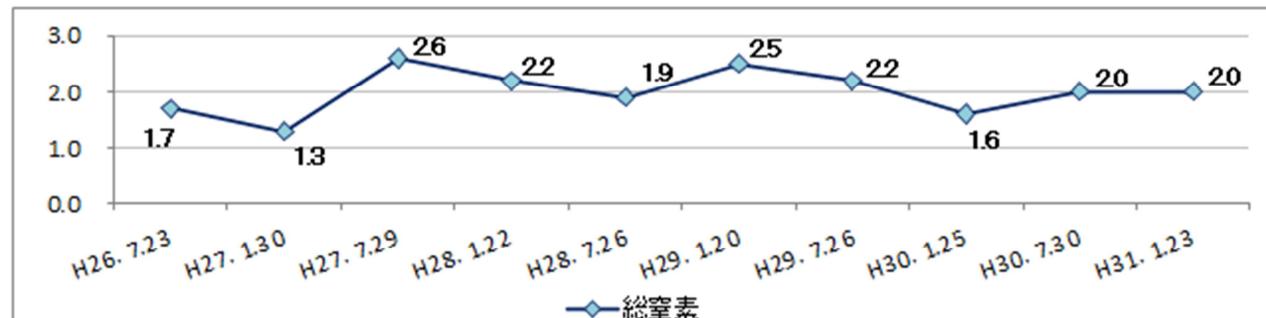
T-N（総窒素）：水中に含まれる全ての窒素化合物のことです。多いとアオコ等が発生する原因となってしまい、思うように水質改善が進みません。

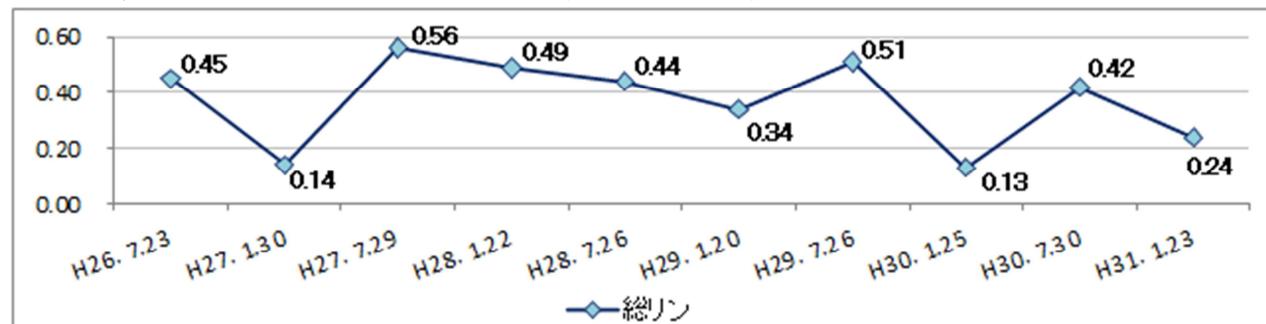
T-P（総リン）：水中に含まれるリン化合物全体のことをいいます。過剰に存在すると、藻類やプランクトンが爆発的に繁殖し生物多様性が失われます。

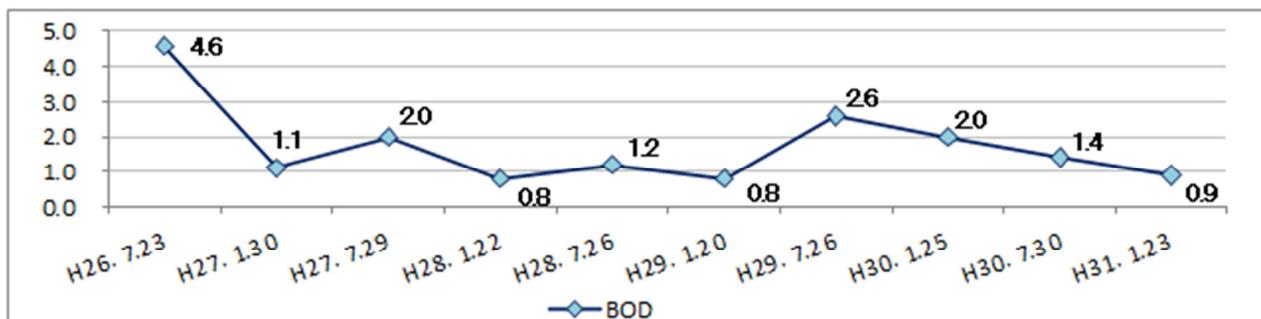
図4-5 坪田川／興津3号橋（興津）における直近10回の水質検査の結果

BOD（生物化学的酸素要求量）：水中の有機物が微生物によって分解されるときに消費される酸素の量を表します。一般に、値が大きいほど、水質は悪いと言えます。

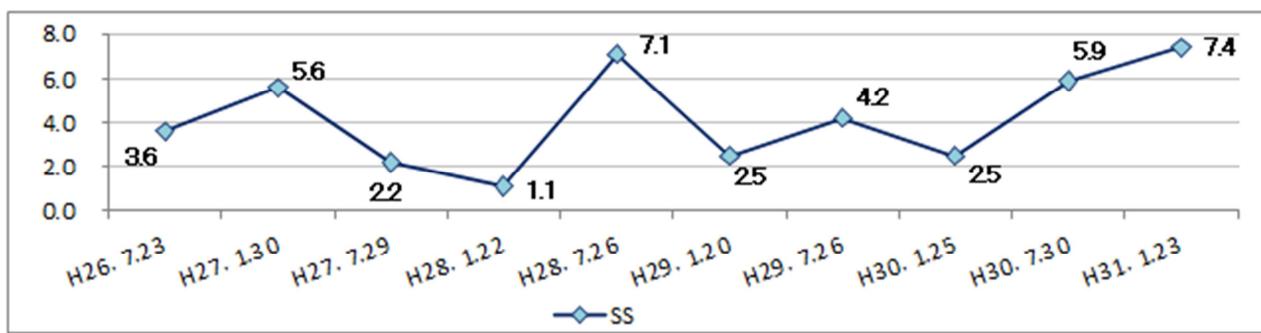
SS（浮遊物質）：水中に浮遊している粒子物質のことです、見た目にごりの原因となります。

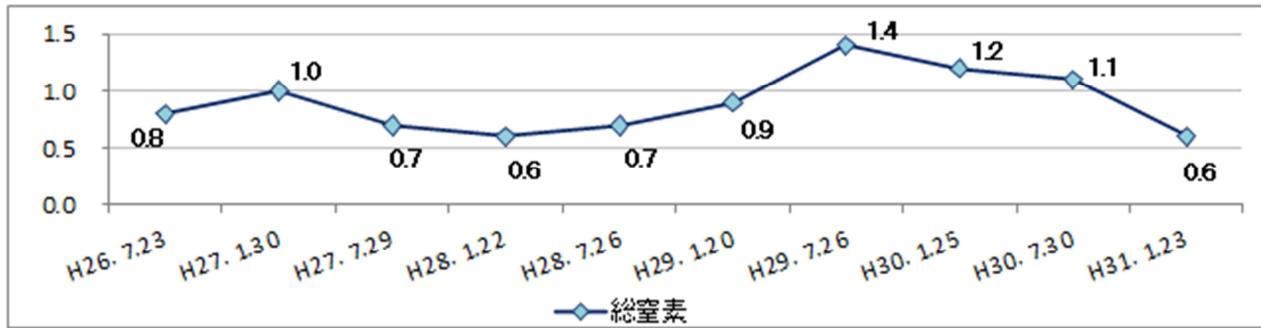
T-N（総窒素）：水中に含まれる全ての窒素化合物のことです。多いとアオコ等が発生する原因となってしまい、思うように水質改善が進みません。

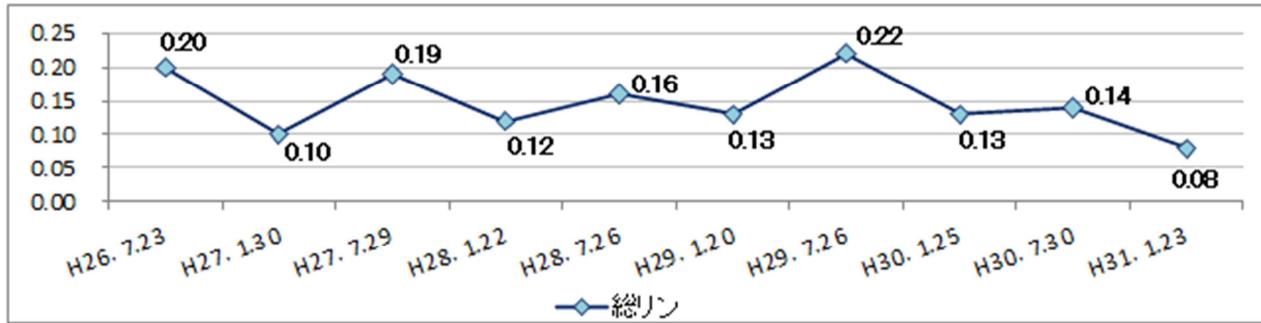
T-P（総リン）：水中に含まれるリン化合物全体のことをいいます。過剰に存在すると、藻類やプランクトンが爆発的に繁殖し生物多様性が失われます。

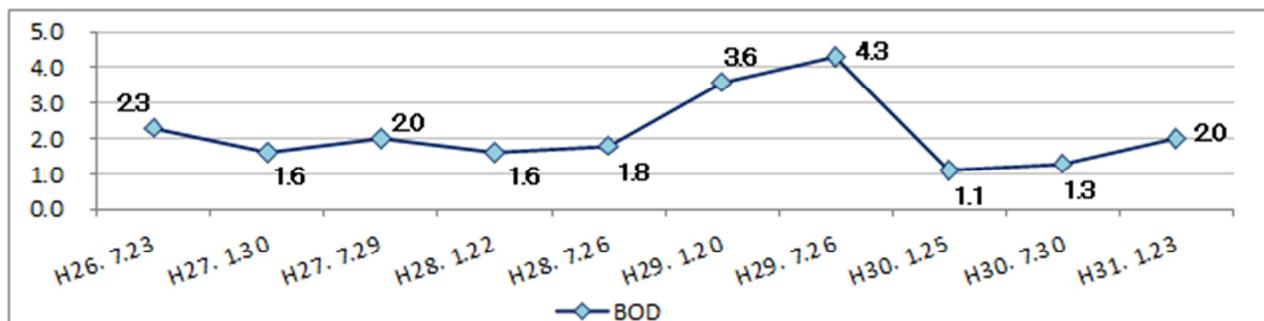
図4-7 守谷川／洲崎橋（守谷）における直近10回の水質検査の結果

BOD（生物化学的酸素要求量）：水中の有機物が微生物によって分解されるときに消費される酸素の量を表します。一般に、値が大きいほど、水質は悪いと言えます。

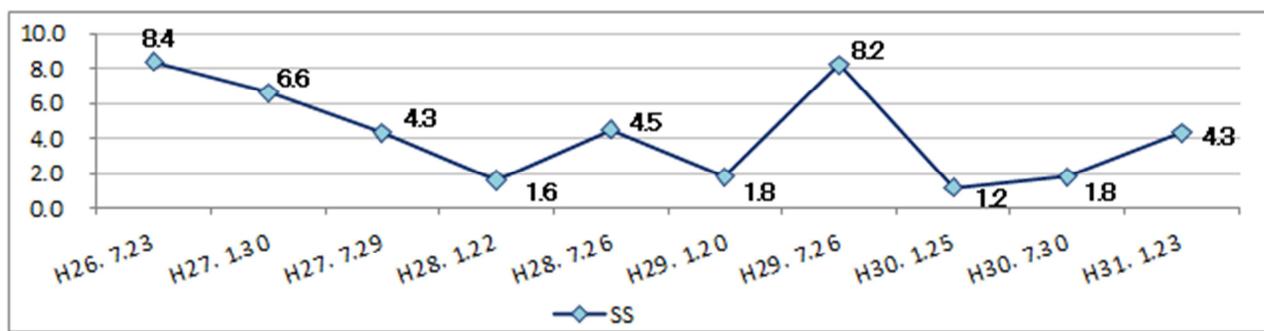
SS（浮遊物質）：水中に浮遊している粒子物質のことです、見た目にごりの原因となります。

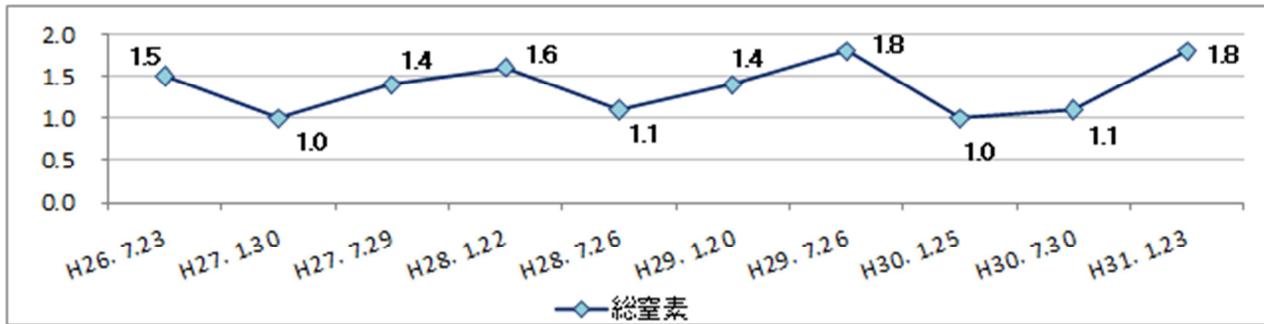
T-N（総窒素）：水中に含まれる全ての窒素化合物のことです。多いとアオコ等が発生する原因となってしまい、思うように水質改善が進みません。

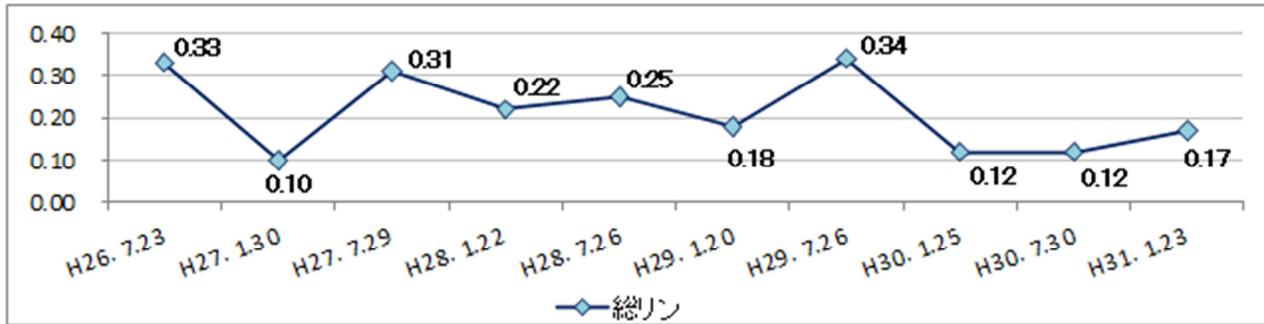
T-P（総リン）：水中に含まれるリン化合物全体のことをいいます。過剰に存在すると、藻類やプランクトンが爆発的に繁殖し生物多様性が失われます。

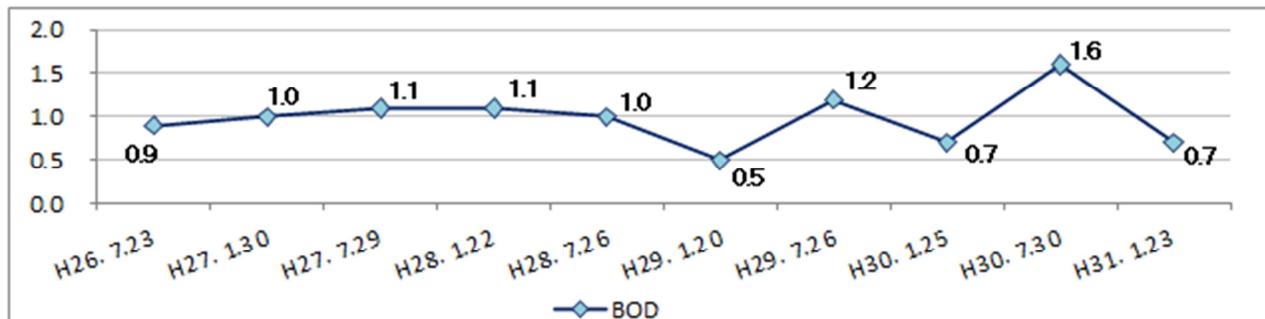
図4-11 夷隅川／小羽戸橋（小羽戸）における直近10回の水質検査の結果

BOD（生物化学的酸素要求量）：水中の有機物が微生物によって分解されるときに消費される酸素の量を表します。一般に、値が大きいほど、水質は悪いと言えます。

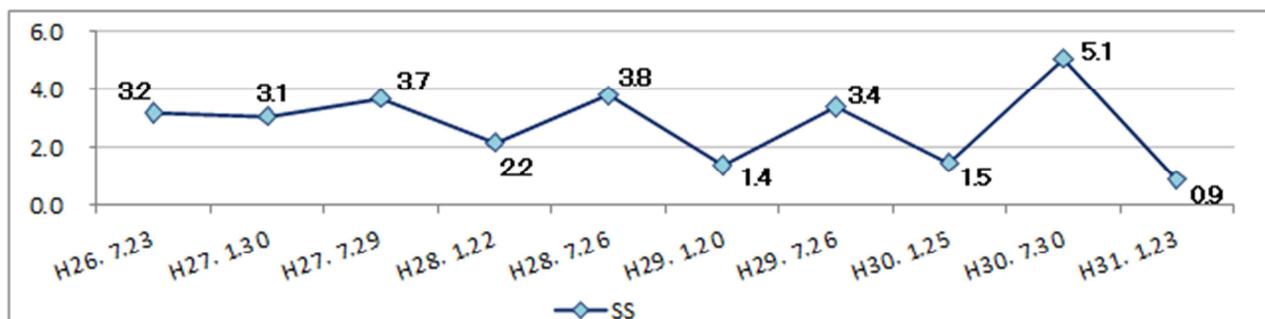
SS（浮遊物質）：水中に浮遊している粒子物質のことです、見た目にごりの原因となります。

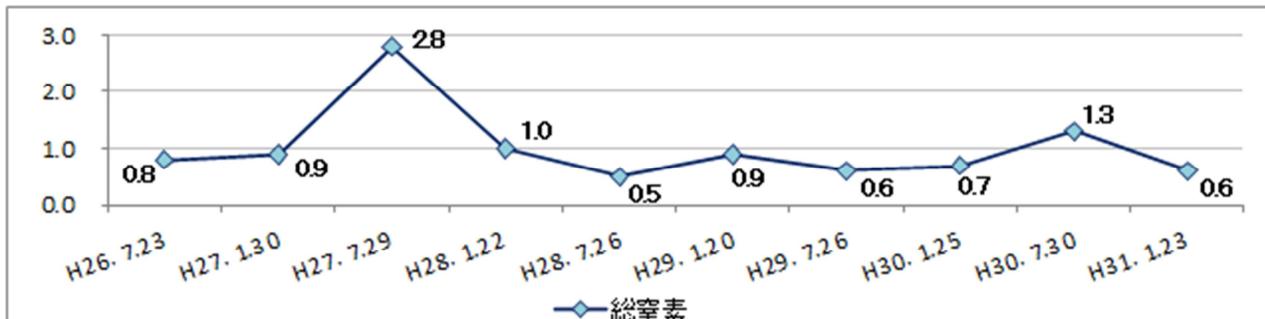
T-N（総窒素）：水中に含まれる全ての窒素化合物のことです。多いとアオコ等が発生する原因となってしまい、思うように水質改善が進みません。

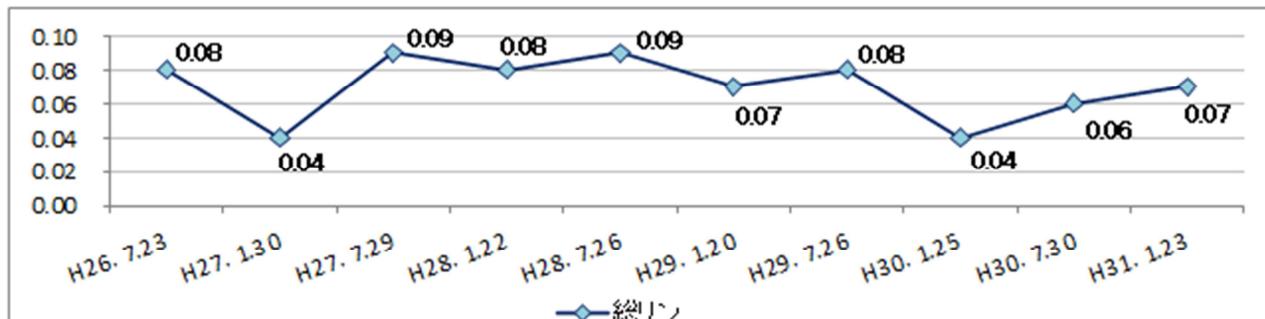
T-P（総リン）：水中に含まれるリン化合物全体のことをいいます。過剰に存在すると、藻類やプランクトンが爆発的に繁殖し生物多様性が失われます。

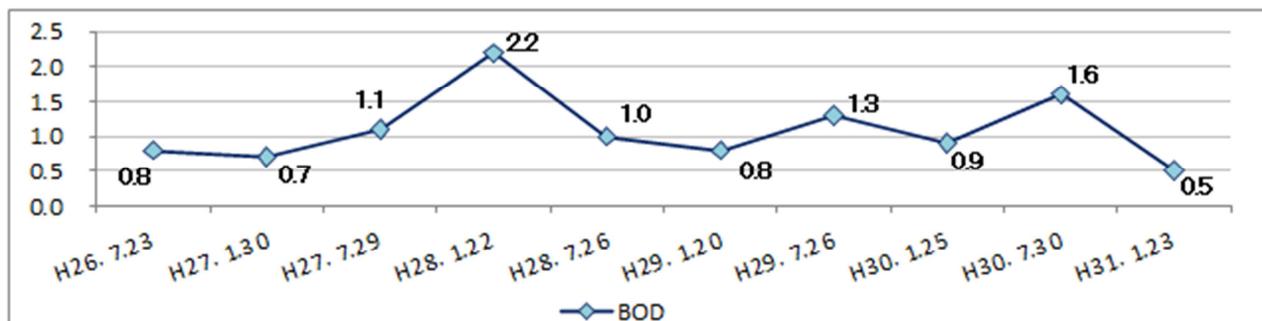
図4-12 夷隅川／折節橋（松野）における直近10回の水質検査の結果

BOD（生物化学的酸素要求量）：水中の有機物が微生物によって分解されるときに消費される酸素の量を表します。一般に、値が大きいほど、水質は悪いと言えます。

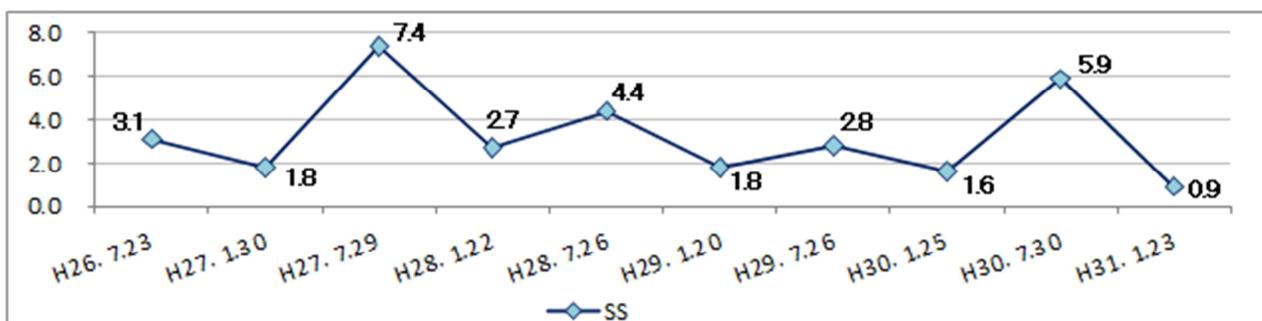
SS（浮遊物質）：水中に浮遊している粒子物質のことです、見た目にごりの原因となります。

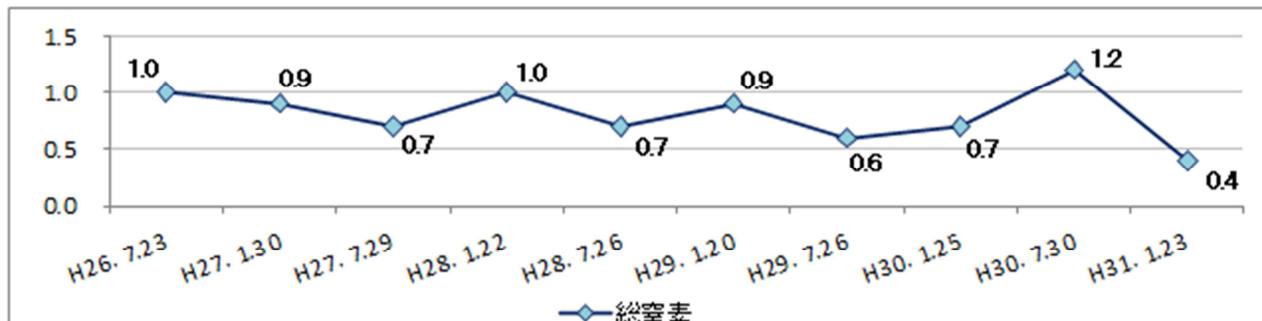
T-N（総窒素）：水中に含まれる全ての窒素化合物のことです。多いとアオコ等が発生する原因となってしまい、思うように水質改善が進みません。

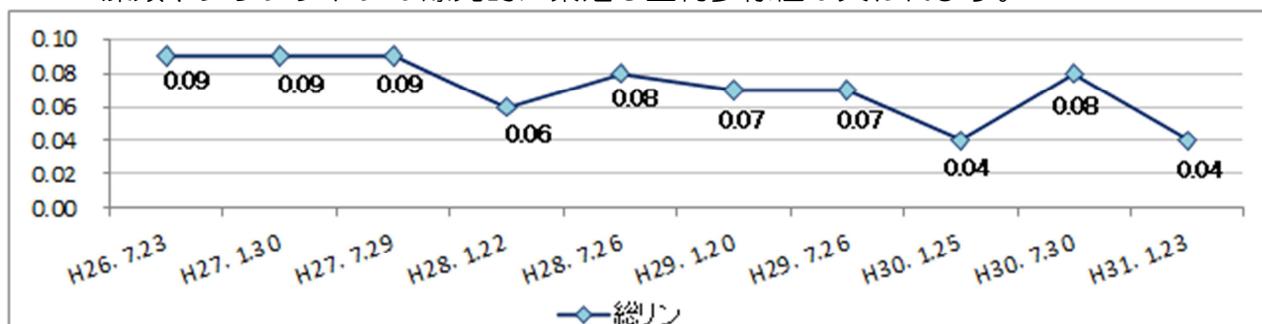
T-P（総リン）：水中に含まれるリン化合物全体のことをいいます。過剰に存在すると、藻類やプランクトンが爆発的に繁殖し生物多様性が失われます。

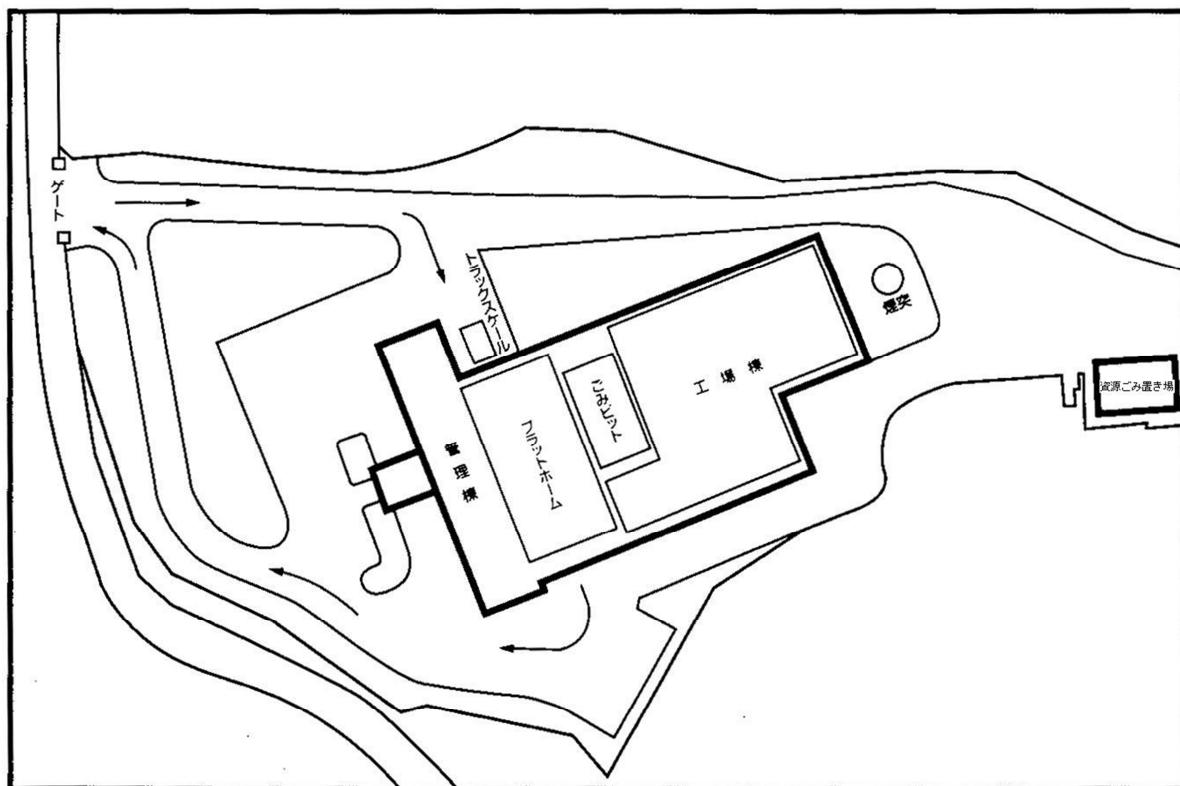
図11-1 勝浦市クリーンセンター施設配置図

施設名称	勝浦市クリーンセンター
所在地	勝浦市串浜1936-18
敷地面積	10,145m ² (有効面積 5,500m ²)
建設年度	着工 昭和58年10月 ~ 竣工 昭和60年3月
改造工事	着工 平成13年7月 ~ 竣工 平成14年9月
処理能力	ごみ焼却施設 35t/日 (35t/16h × 1基) 不燃物処理施設 10t/日 (10t/5h × 1基)
処理方式	ごみ焼却施設 準連続燃焼式流動床炉 不燃物処理施設 機械式破碎・選別設備による4種選別
施設全体配置	図11-1のとおり

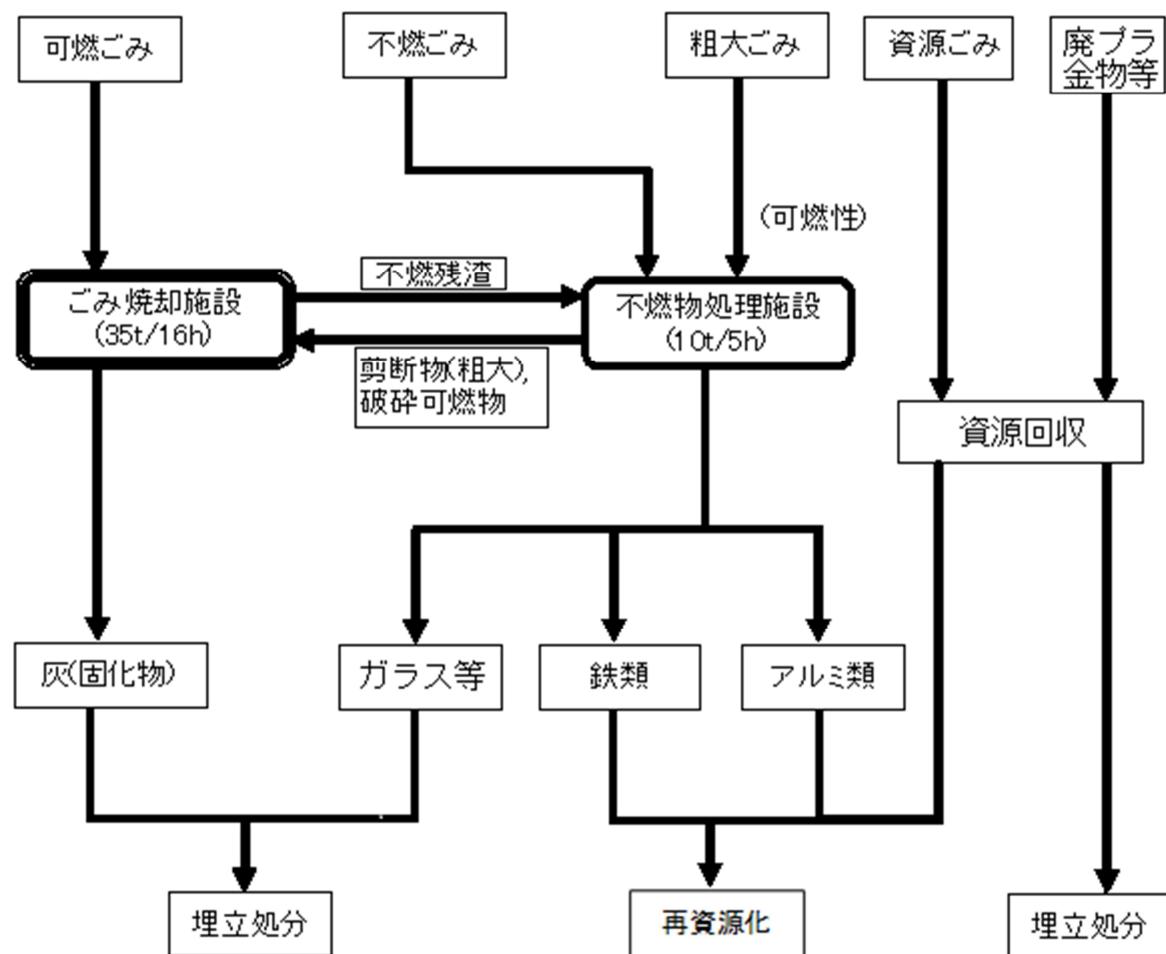
図11-3 ごみ処理フロー図

空き缶類は鉄とアルミに分類しプレス処理した後、再資源化します。ガラス類は破碎した後、最終処分場で埋立処分します。

その他トタン、パイプ類、廃家電、廃プラスチックなどの不燃性粗大ごみについては、資源となるものを回収した後、残渣を最終処分場で埋立処分します。

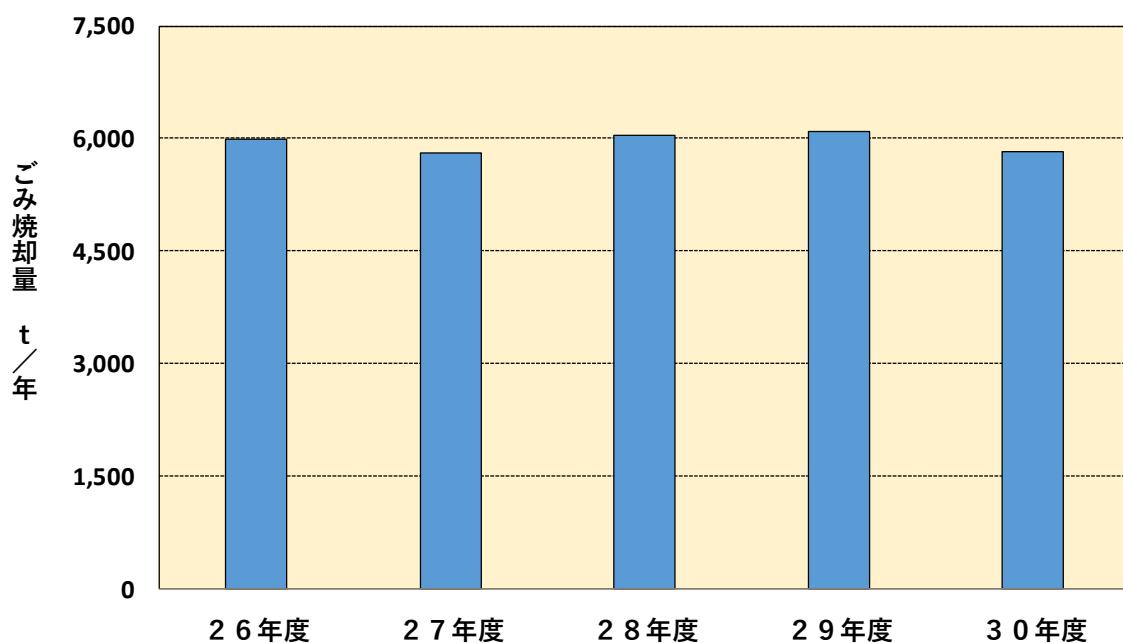
図11-4 ごみ焼却量の推移状況

項目	26年度	27年度	28年度	29年度	30年度
ごみ焼却量 (t/年)	5,997	5,803	6,049	6,090	5,826
延べ焼却日数 (日/年・炉)	243	237	230	238	236
実平均焼却量 (t/日)	24.7	24.0	26.0	25.6	24.7
稼働炉数 (炉)	1	1	1	1	1
定格処理能力 (t/日)	35	35	35	35	35

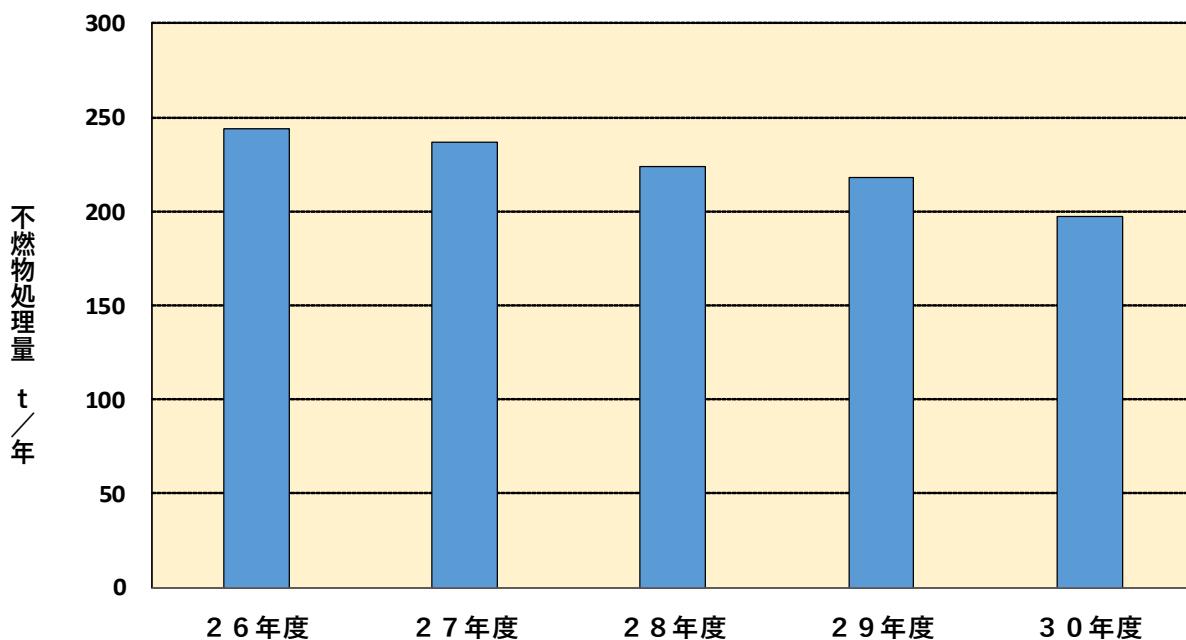
図11-5 不燃物処理量の推移状況

過去5年間の空き缶・ガラス類処理量は、平成26年度が年間244tと最も多く、その後は減少傾向にあり、平成30年度は200tを切りました。平成12年度からごみの分別収集を開始したことにより、処理量が大幅に減少したこと、びん類を資源として回収したことによる成果が見られます。

項目	26年度	27年度	28年度	29年度	30年度
不燃物処理量 (t／年)	244	237	224	218	197
延べ稼働日数 (日／年)	238	244	253	249	249
実平均処理量 (t／日)	1.0	1.0	0.9	0.9	0.8
定格処理能力 (t／日)	10	10	10	10	10
